# Whitetopping en Uruguay: De los primeros proyectos a la consolidación de la técnica.

Ing. David Fontáns

GRINOR S.A.  
Grupo NGE

- ❑ Mayo 2011. Ruta 24 (*Guyunusa*)
  - 1er Rehabilitación de una vía rural.
  - Tránsito pesado.

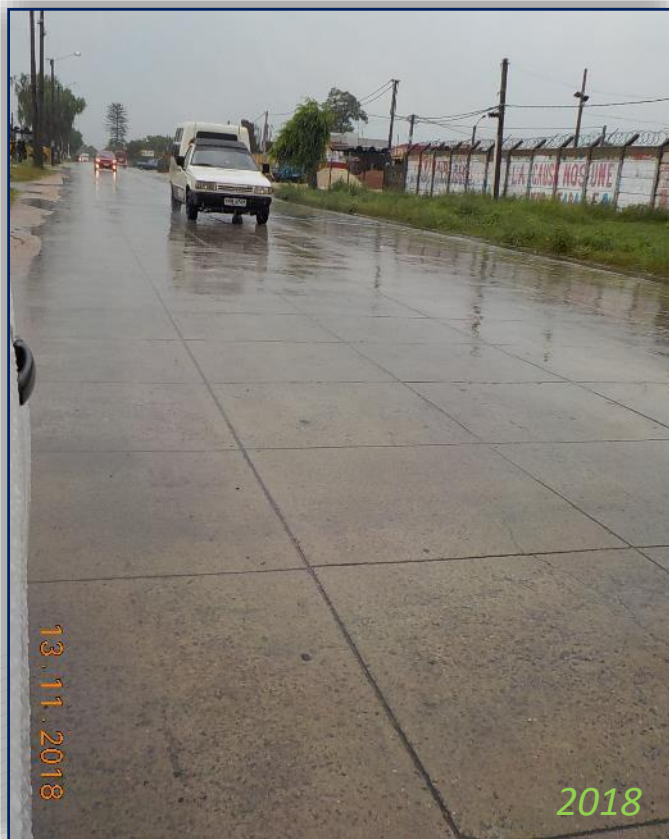
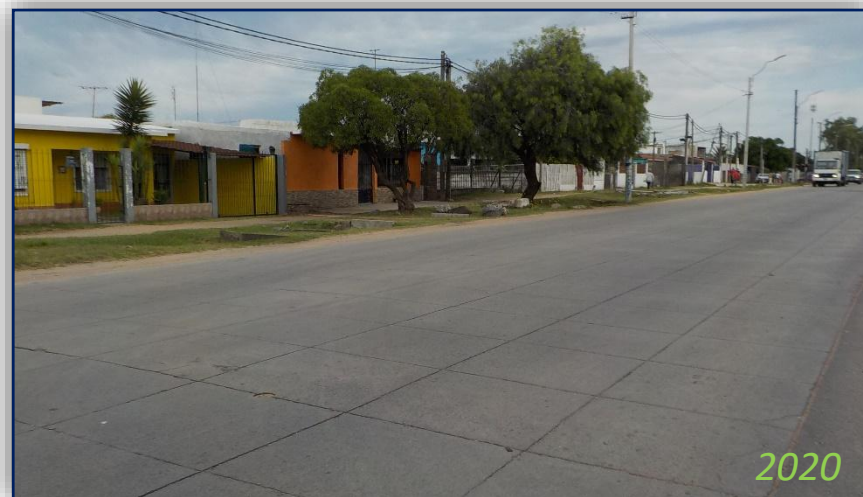
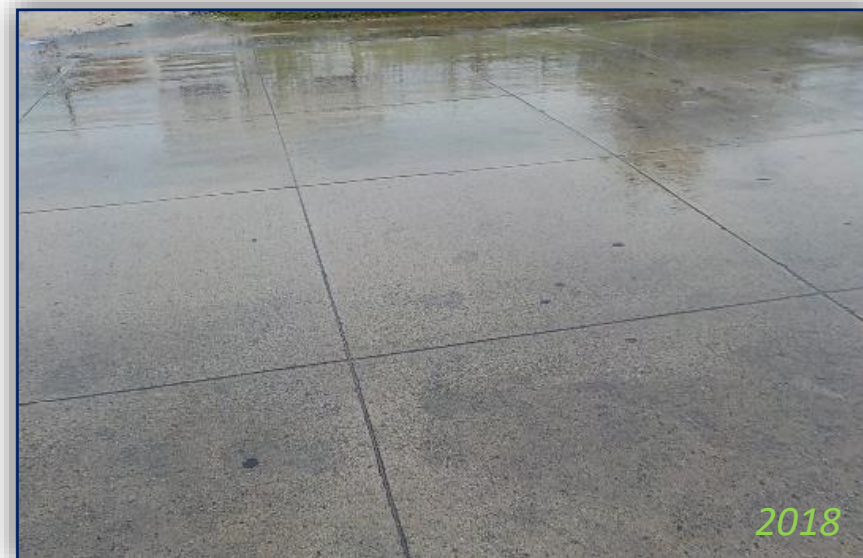
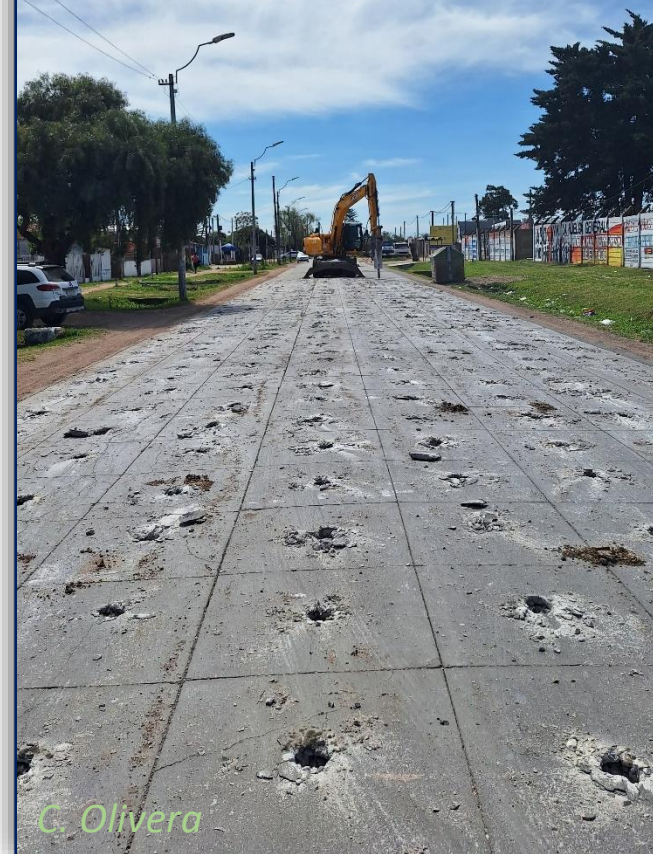
*Condición adecuada. Pluviales y  
cambio a perfil urbano.*

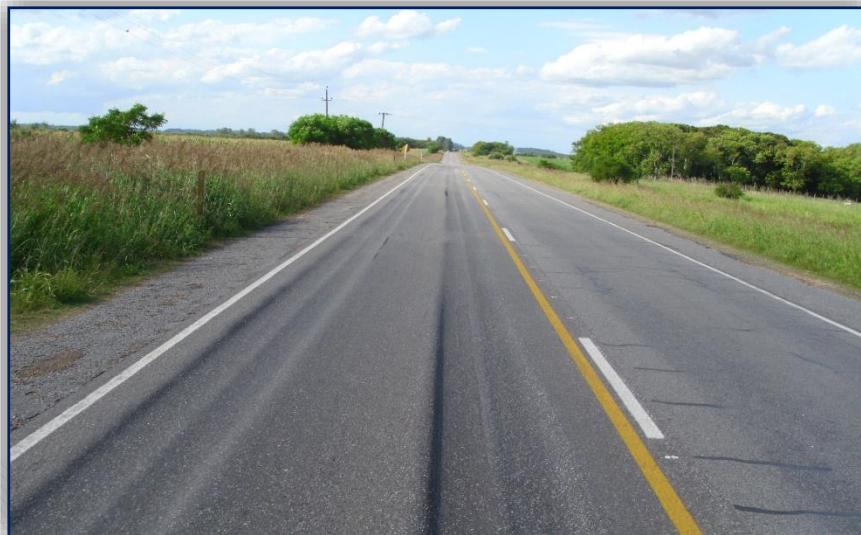
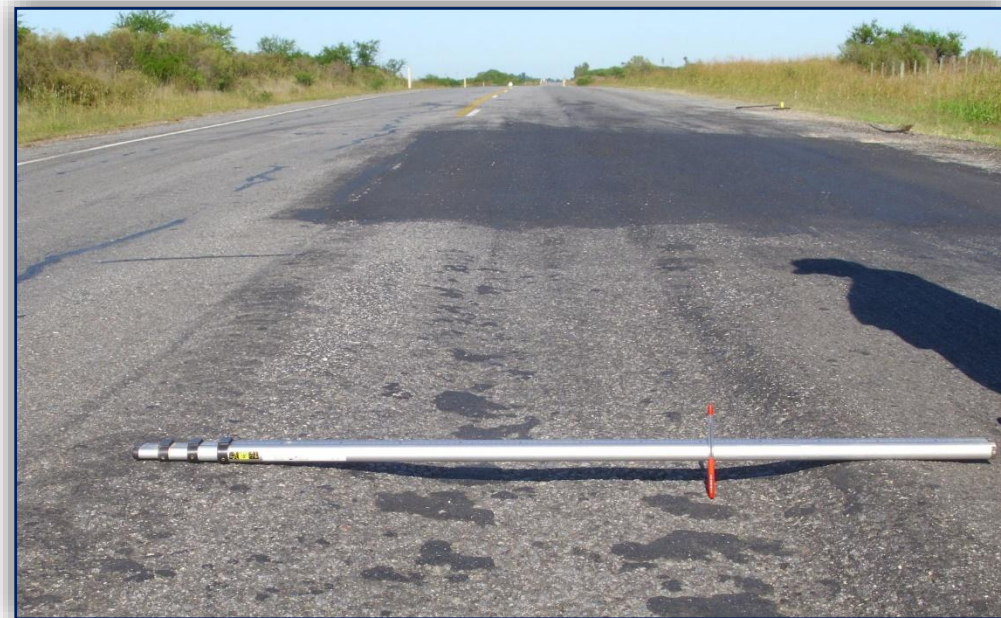
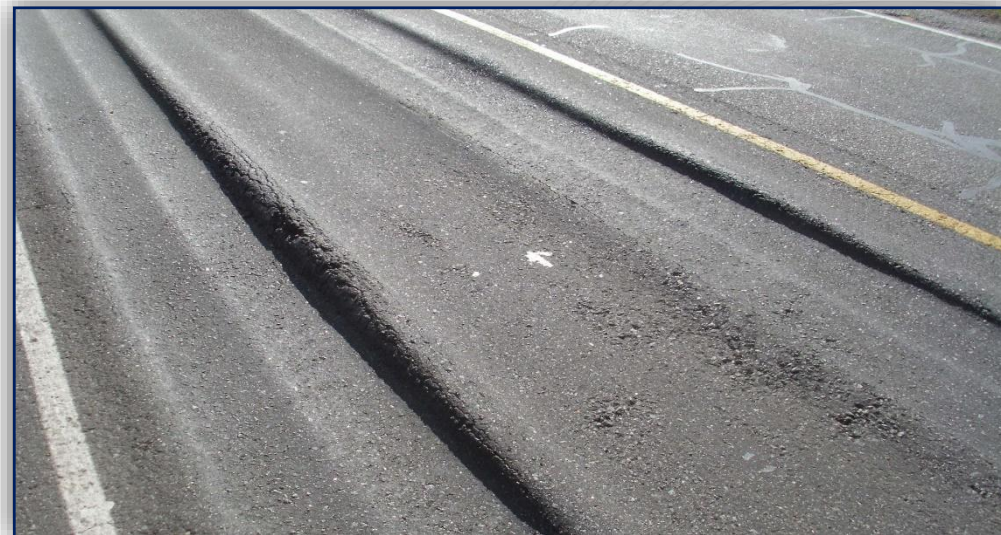
- ☐ Mantenimiento durante 10 años.
- ☐ Intervenciones mayores consistentes en regularización de deformaciones transversales (fresado de huellas) y bacheos parciales en los últimos años.

**16% de superficie  
bacheada previo  
a la ejecución del  
recrecido.**

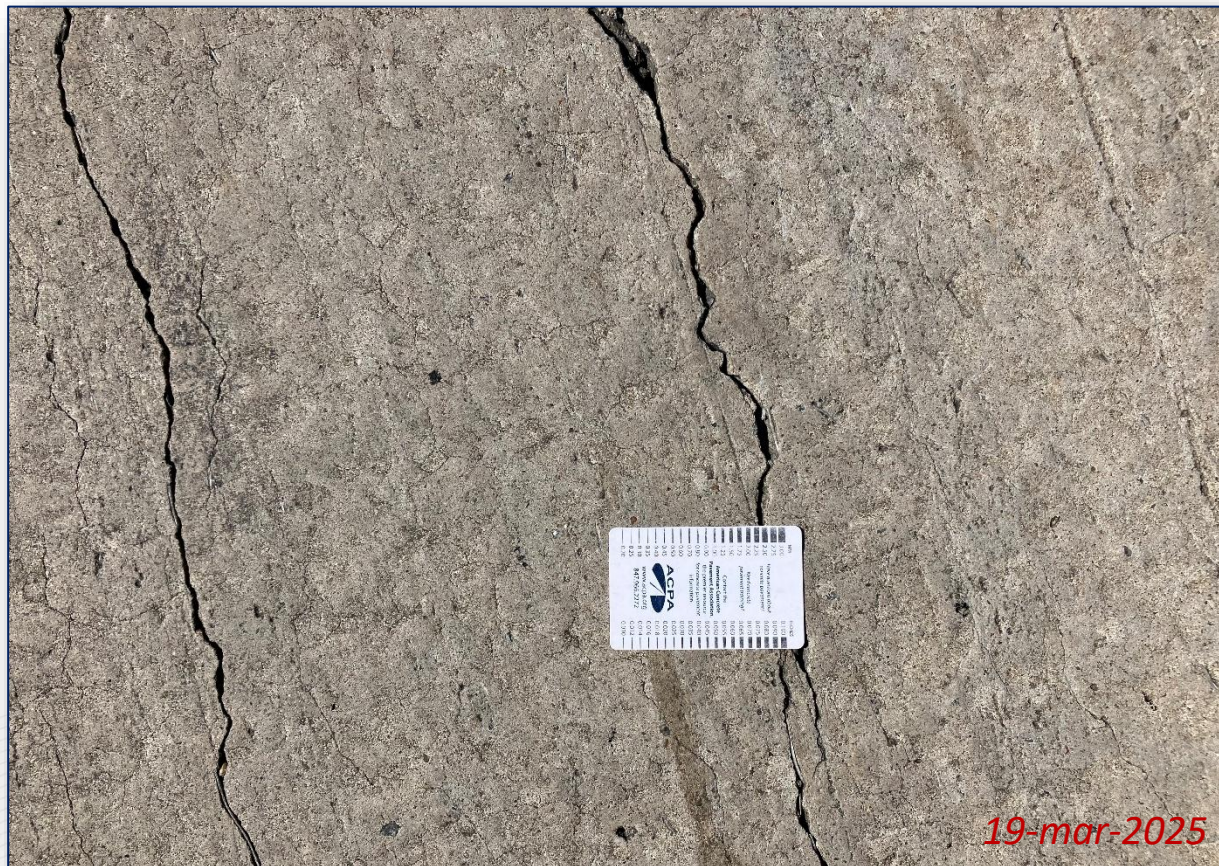
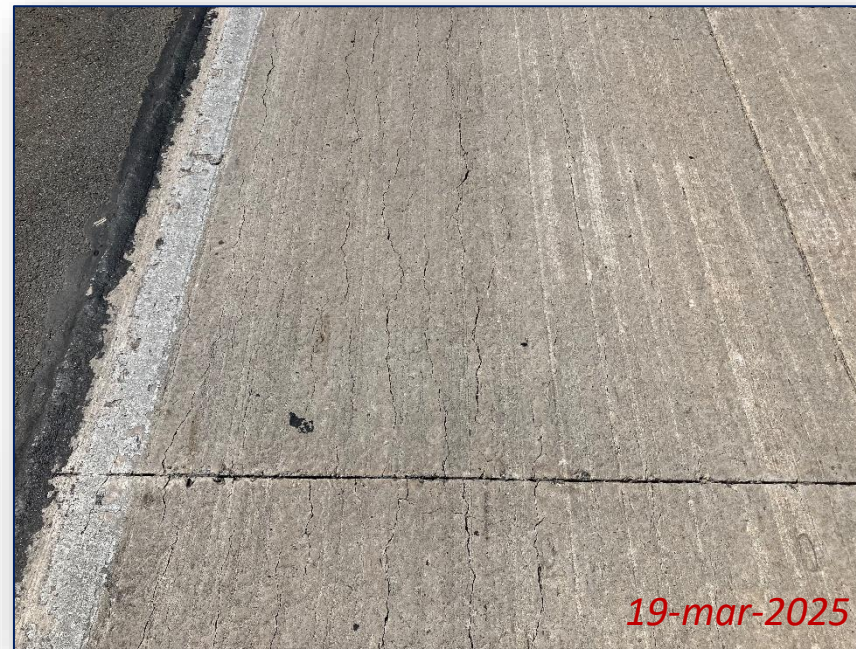
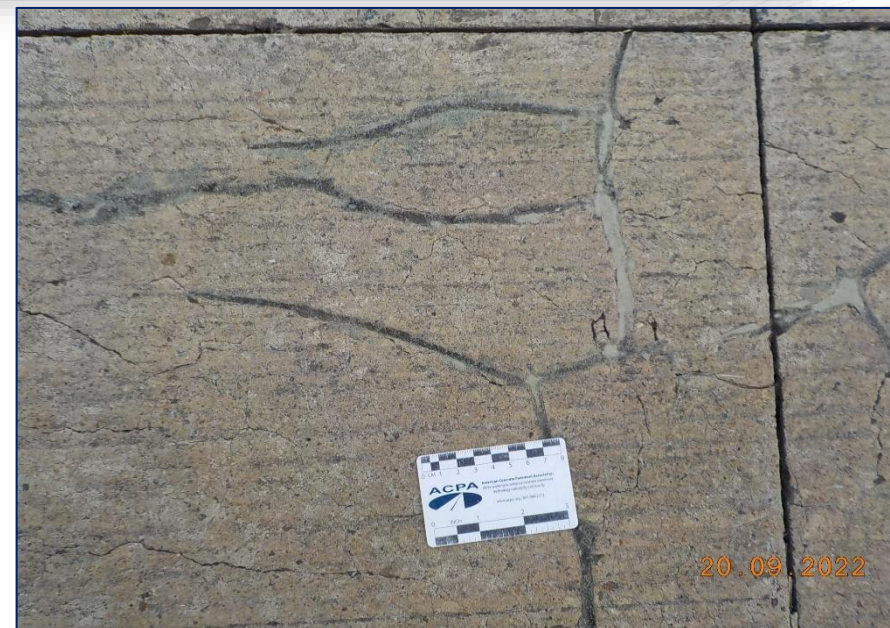
➤ ***Fisuras Nivel medio y alto sin estar perfectamente reparadas.***

- 3 mm o 2 mm para pavimento convencional (MTOP).
- **4 mm** (a partir del cual se rellenan las fisuras mediante la inyección de resinas epoxi de alta resistencia)

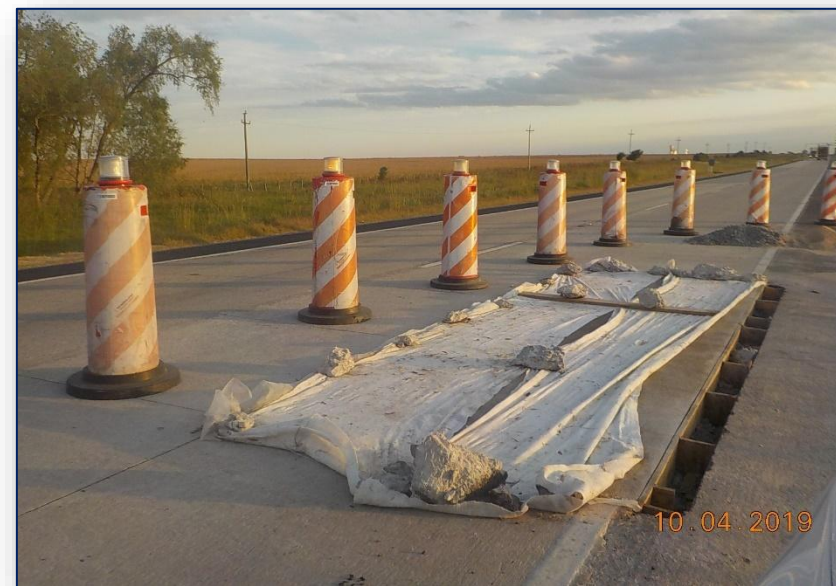
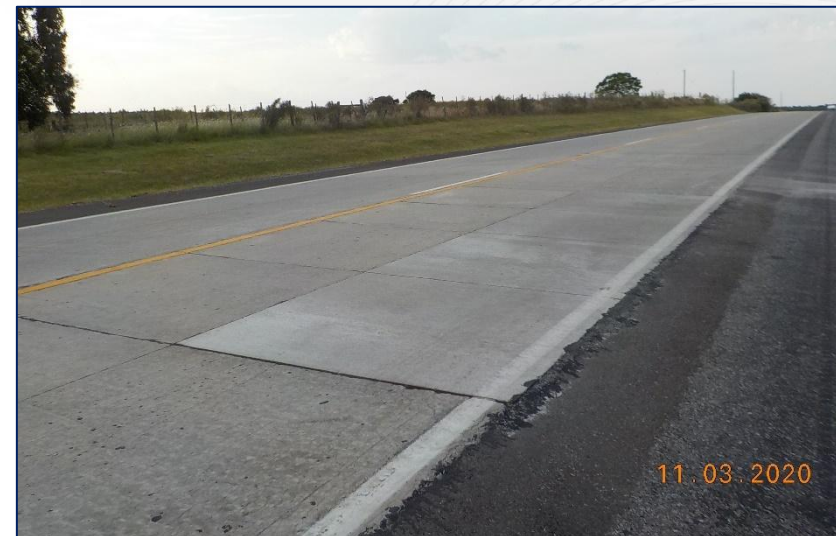
- ☐ Se ha constatado, que cuando las **fisuras superan estas dimensiones**, típicamente las losas presentan un grado de deterioro mayor, que amerita su sustitución.
- ☐ Entendido así, el mejor indicador para evaluar el desempeño estructural, es la **reparación efectiva de losas** que se ha llevado a cabo durante estos años, desde la puesta en servicio.

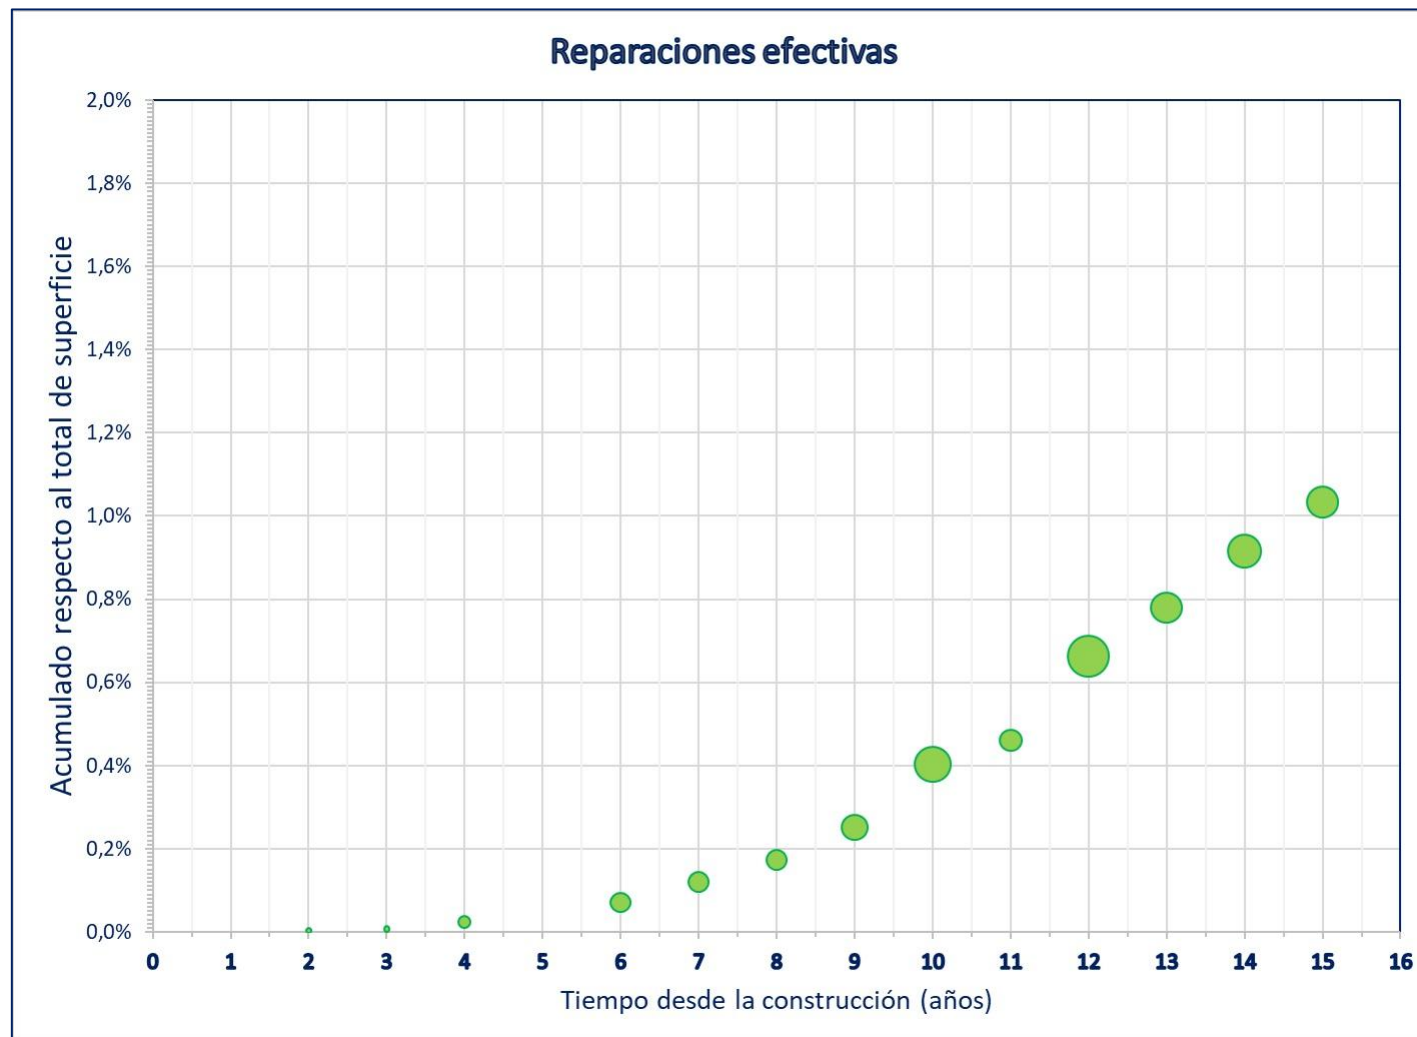
- Por concepto de fisuras severas, consistió en 3632 m<sup>2</sup>, de los 351.144 m<sup>2</sup> construidos,  $\approx 1\%$ .
- A partir del año 9 evoluciona a **1,3 % anualmente**.

*Intervenciones realizadas en los  
49 km del proyecto desde el  
momento de la construcción.*

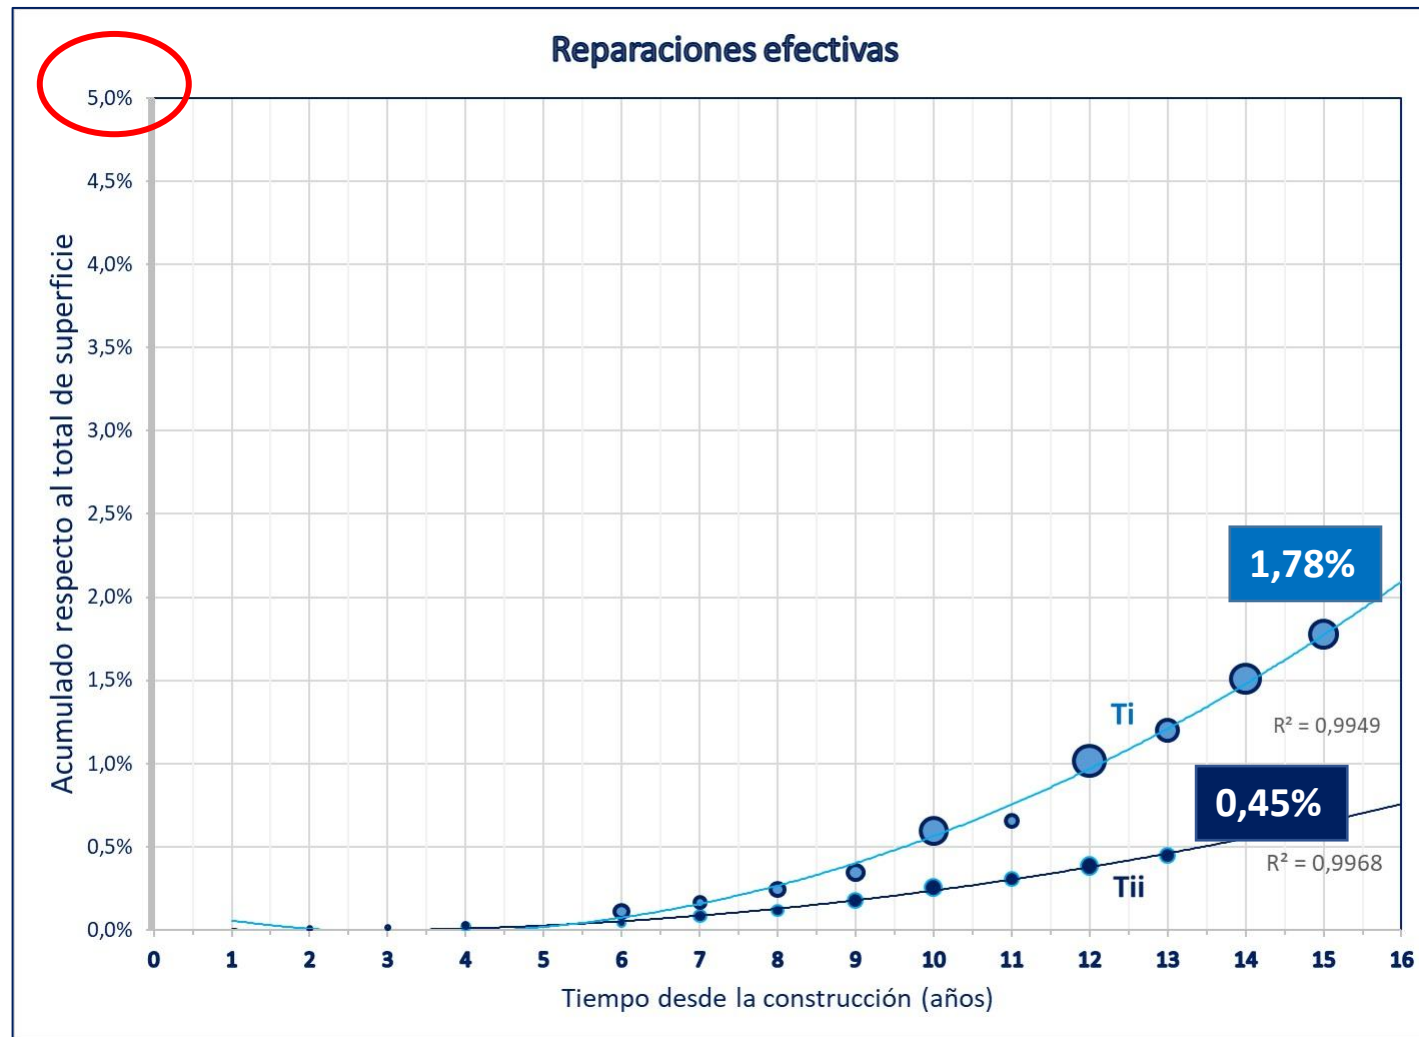
- El Tramo i, (2011) ha tenido 3 veces más intervenciones que el Tramo ii (2013).

*Evolución diferente entre ambas etapas de ejecución del proyecto.*

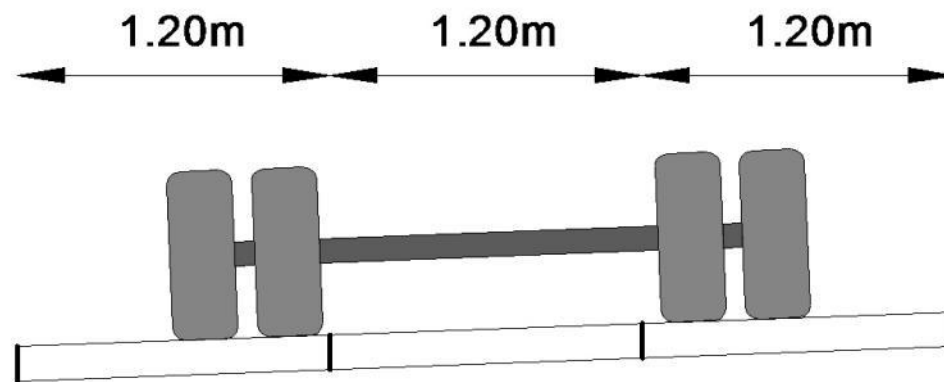
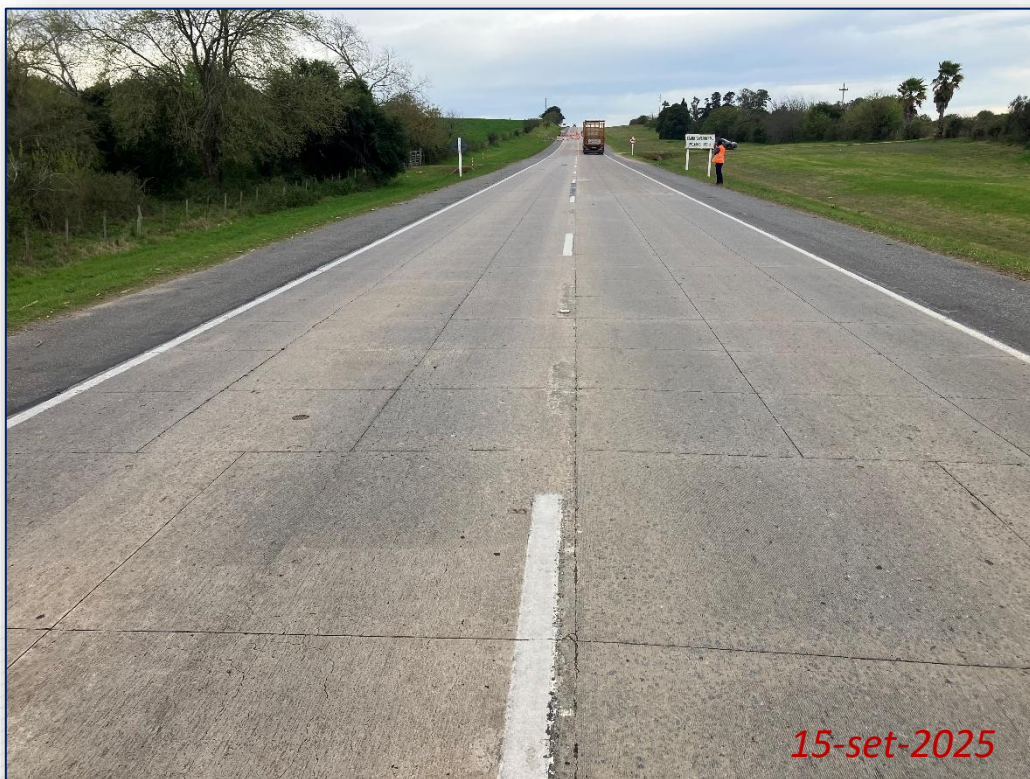
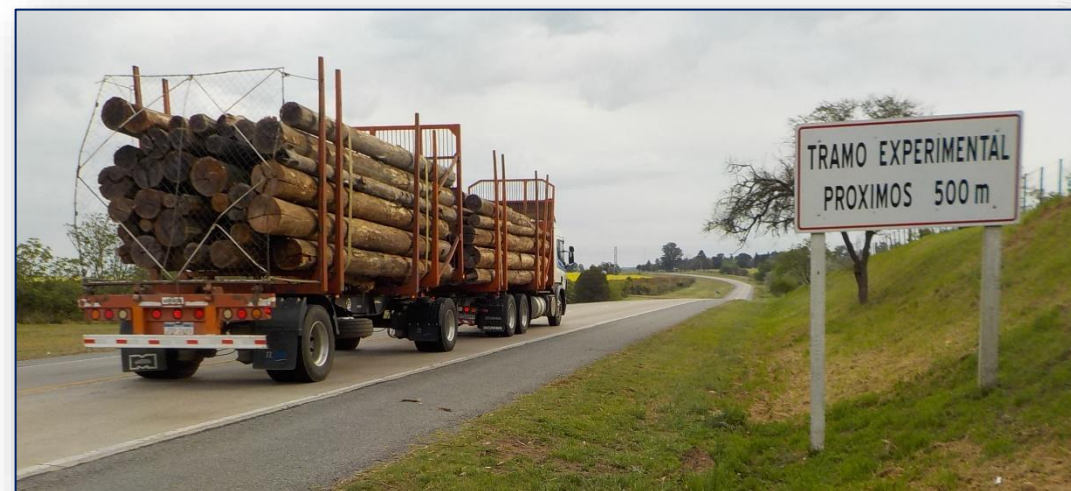
☐ No se ha constatado incidencia de ubicación de juntas longitudinales en las trayectorias de las ruedas. Tramo de prueba.

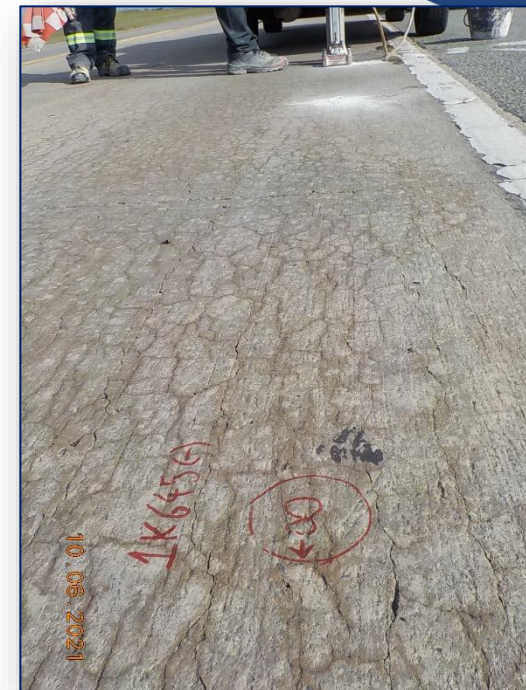
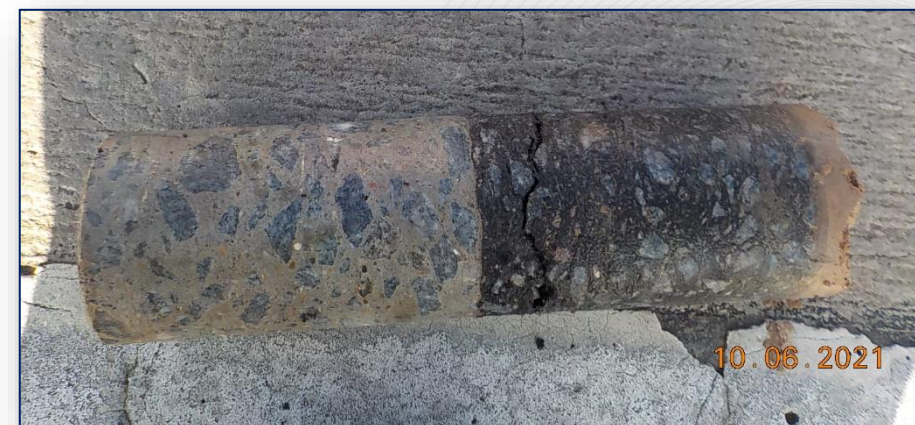
- ☐ No se constató **pérdida de adherencia** en análisis de testigos.
- ☐ Verificación de pérdida de adherencia **entre las capas de la mezcla asfáltica** preexistente o la degradación de la misma.
- ☐ Verificación de **bajo espesor de MAC** existente en reparaciones prematuras que no tenían que ver con losas próximas a la junta constructiva.

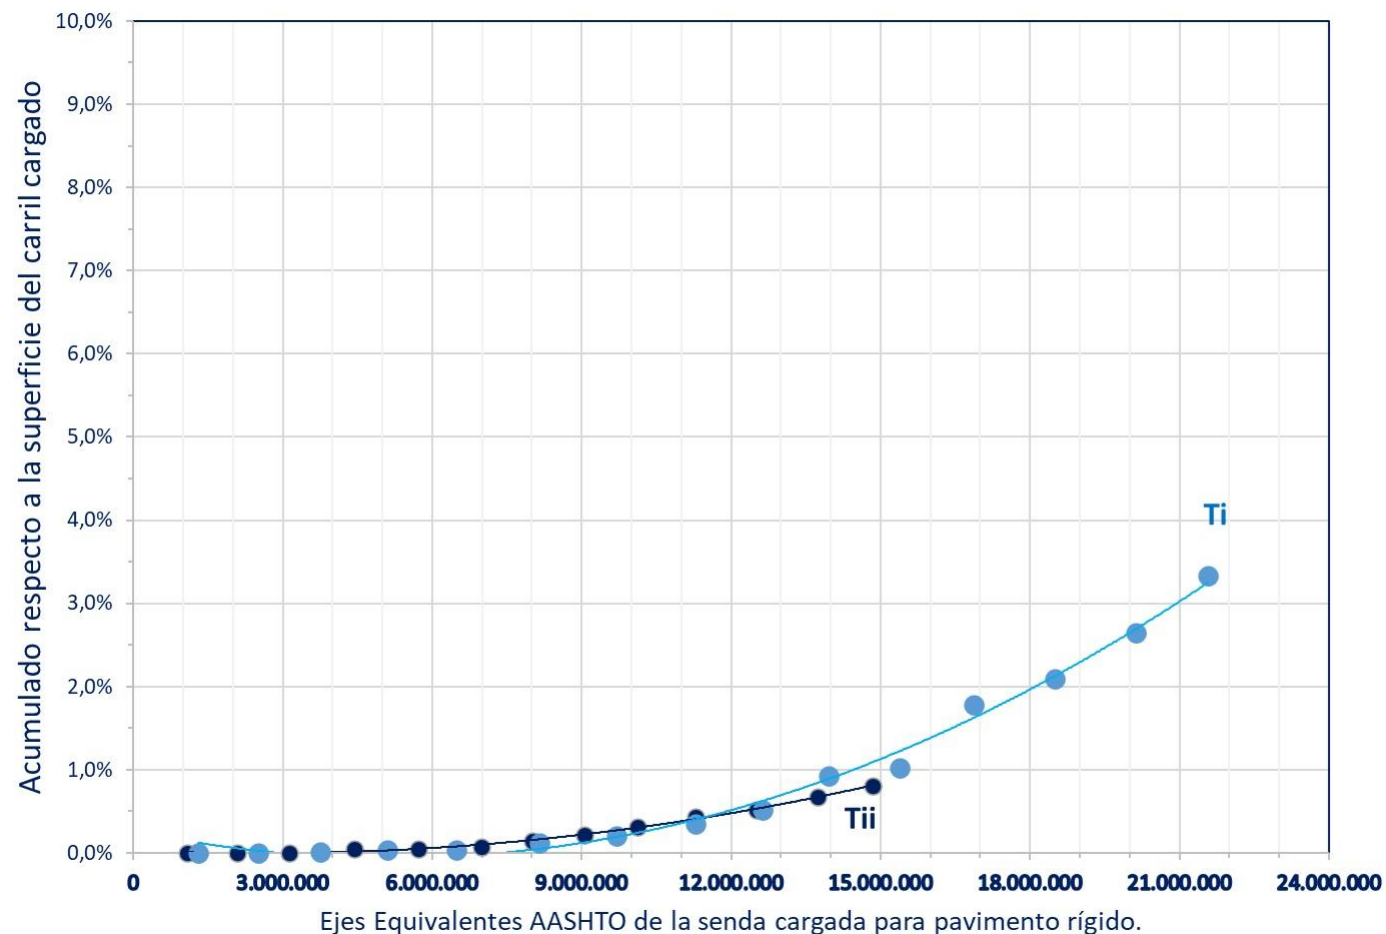
Reparaciones efectivas en la senda más solicitada

- El Ti alcanzó los 15MM de ESALs en la senda cargada a 11 años de servicio con  $\approx 1,0\%$  de las losas afectadas en esa senda. En tanto que 3% de losas en la senda cargada para 21MM de ESALs.
- En tanto que el Tii alcanzó los 15MM de ESALs en la senda cargada luego de 13 años de servicio con  $\approx 0,8\%$  de losas afectadas en esa senda.

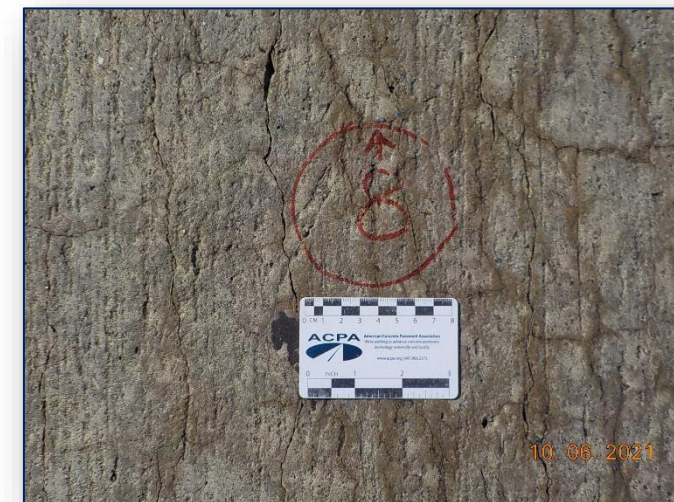
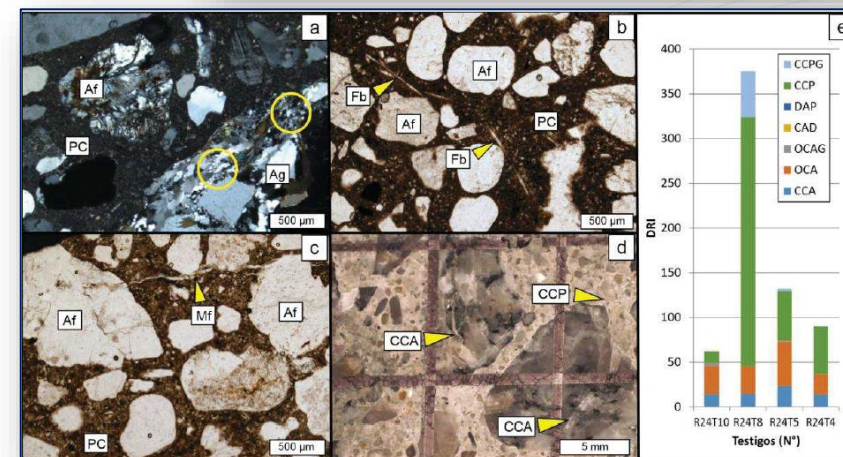
A raíz de la **presencia generalizada de fisuras** en la calzada de hormigón, de aspecto similar a las de la reacción álcali-sílice (RAS), se decide analizar sus posibles causas mediante el estudio de testigos extraídos del pavimento:
