**XIX CONGRESO ARGENTINO  
DE VIALIDAD Y TRÁNSITO**  
**11° EXPOVIAL ARGENTINA**

## **Bases para Pavimentos de Hormigón**

Experiencias, patologías e intervenciones en la Provincia de Buenos Aires

Autor: Ing. Pablo G. Morano

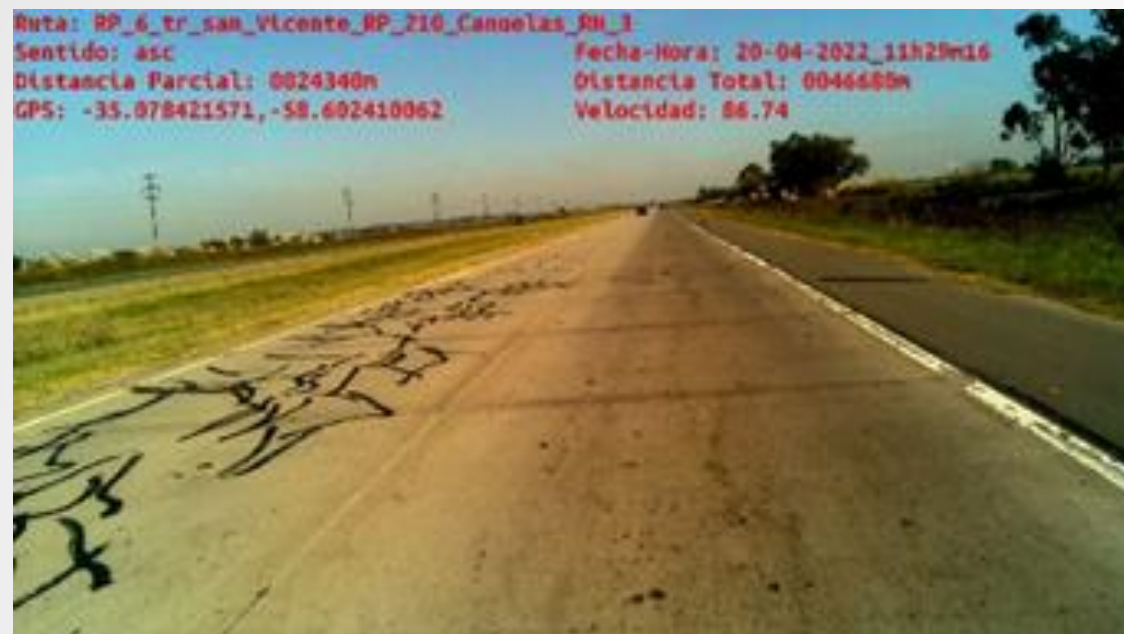
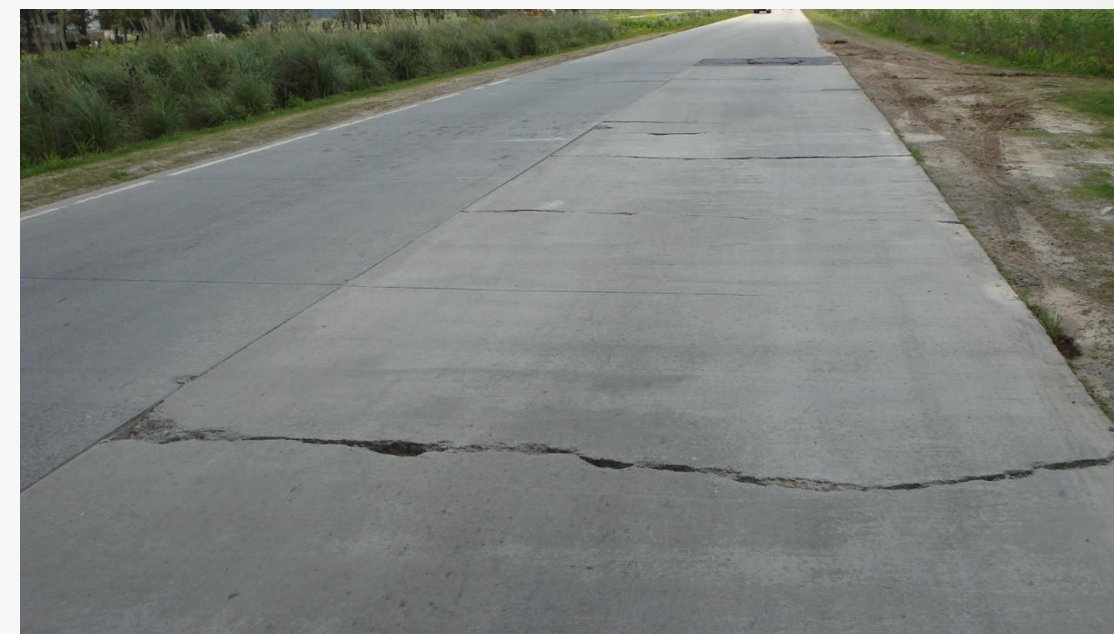
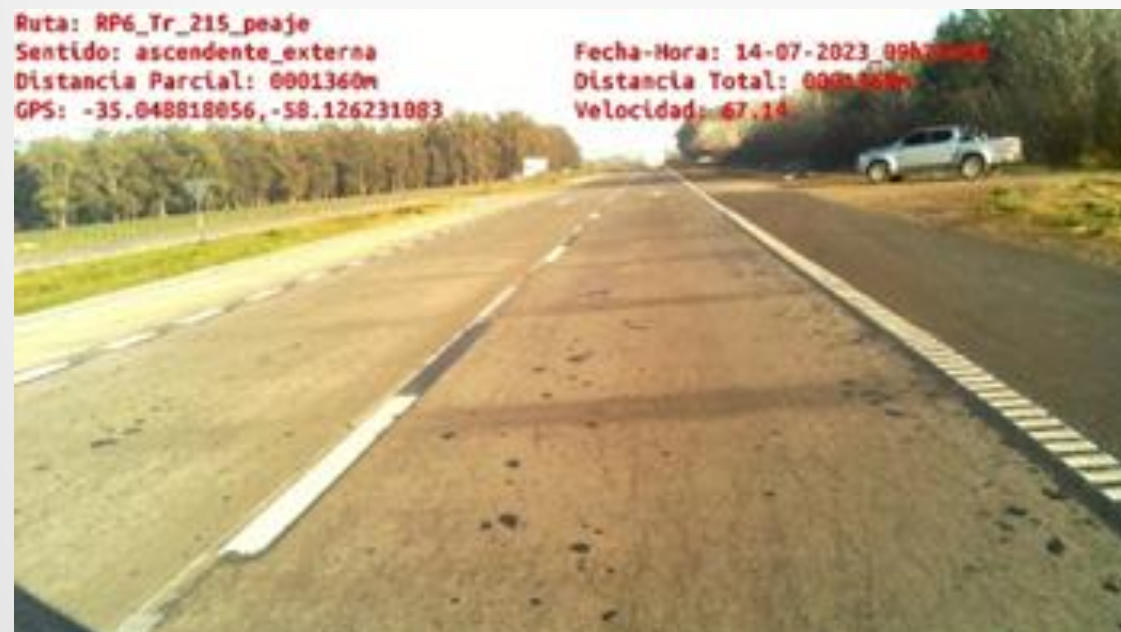
# Sección I

**Base Principal:**  
Suelo Cemento

**Resultado:**  
Comportamiento bueno;  
servicio aceptable.

| <b>Sección I</b> | <b>Base Principal:</b><br>Suelo Cemento | <b>Resultado:</b><br>Comportamiento bueno;<br>servicio aceptable. | <b>Intervención requerida:</b><br>Bacheos puntuales<br>(reemplazo de losa o bases<br>por hormigón pobre). |

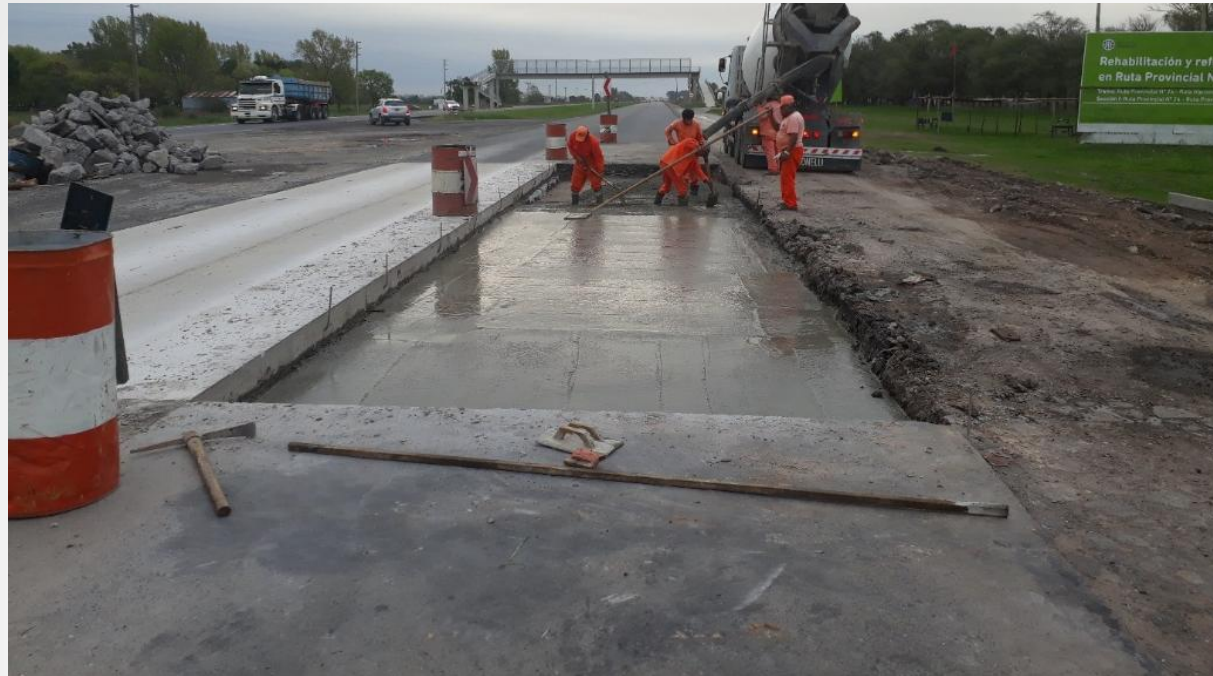
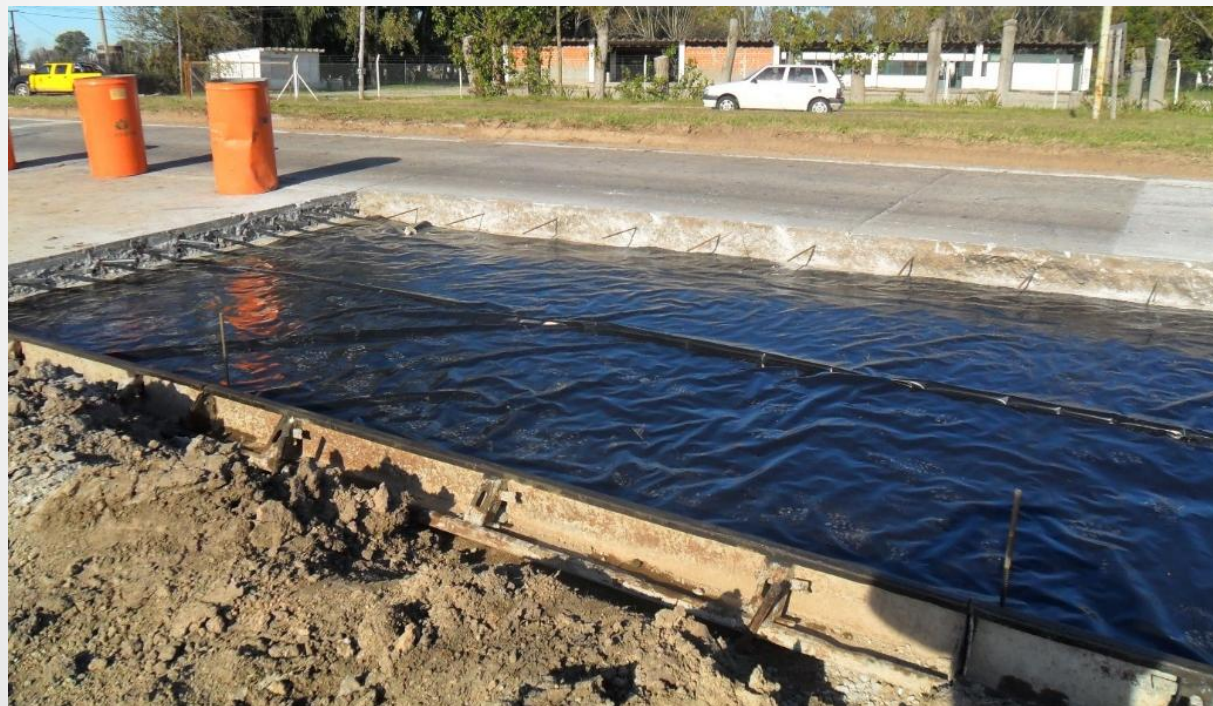
# Sección I

**Intervención requerida:**  
Bacheos puntuales  
(reemplazo de losa o bases  
por hormigón pobre).

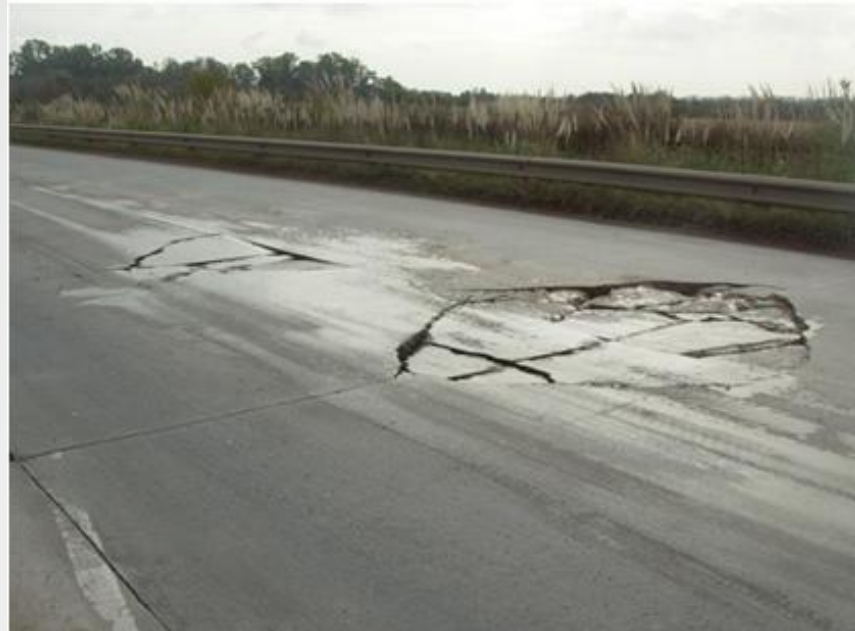
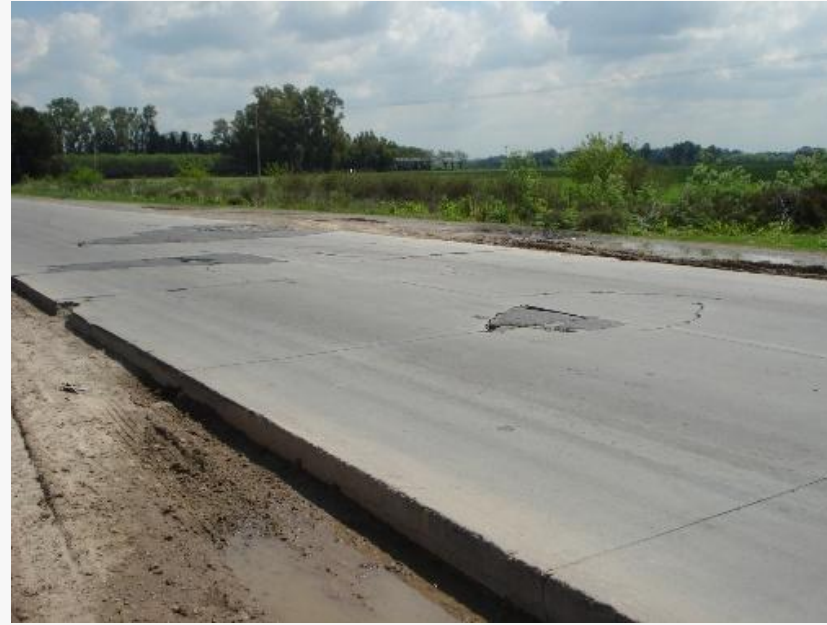
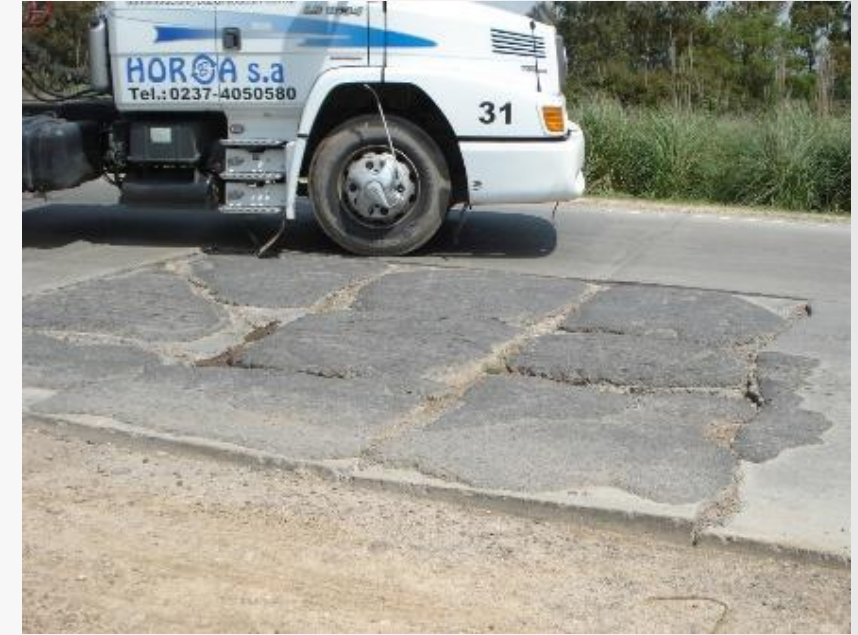
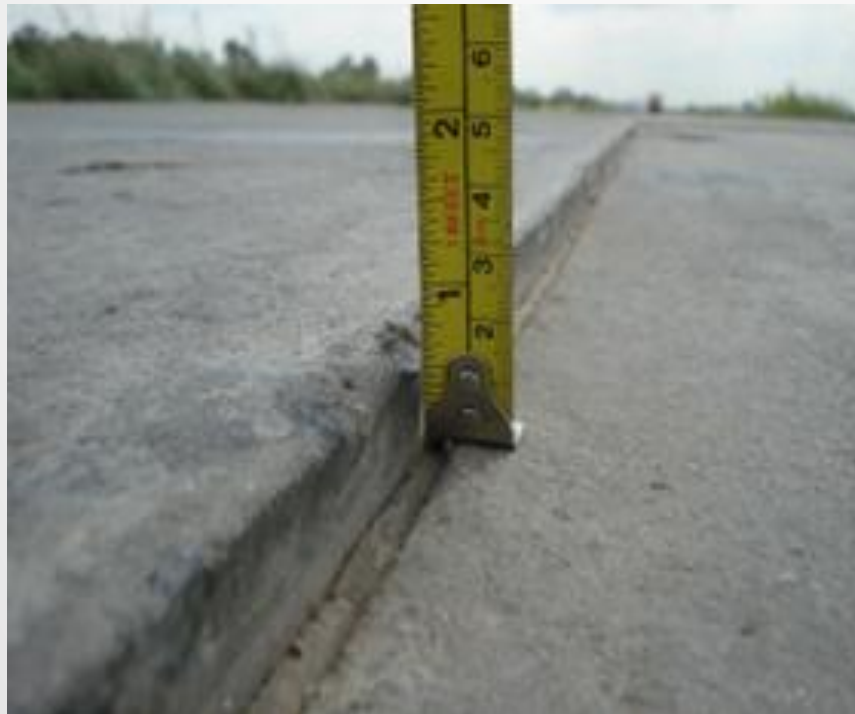
# Sección II

**Base Principal:**  
Suelo Cemento

**Resultado:** Deterioro  
prematureo de calzadas.  
Débil capacidad portante.

| <b>Sección II</b> | <b>Base Principal:</b><br>Suelo Cemento | <b>Resultado:</b> Deterioro<br>prematureo de calzadas.<br>Débil capacidad portante. | <b>Intervención requerida:</b><br>Reconstrucción extensa. |

El mayor problema estructural se aisló sistemáticamente en las calzadas apoyadas sobre bases de suelo cemento.

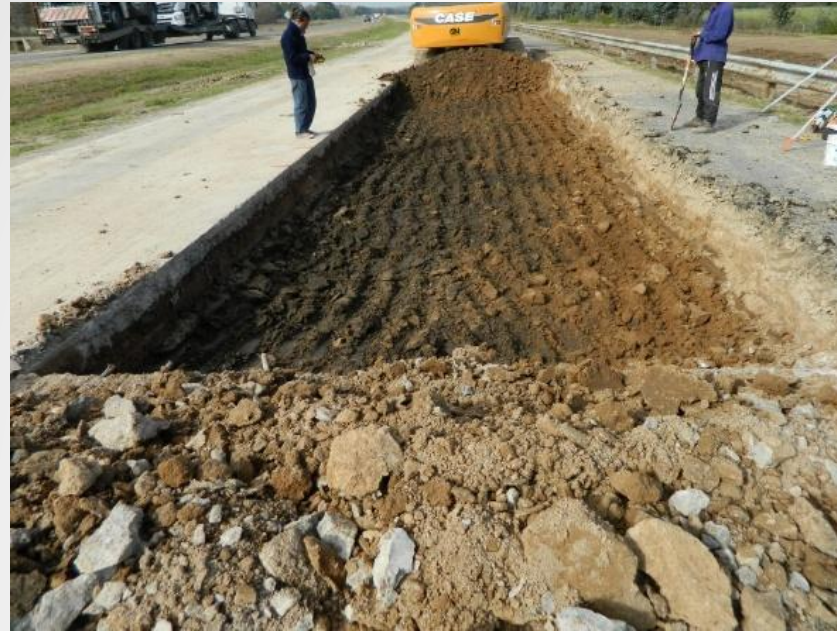
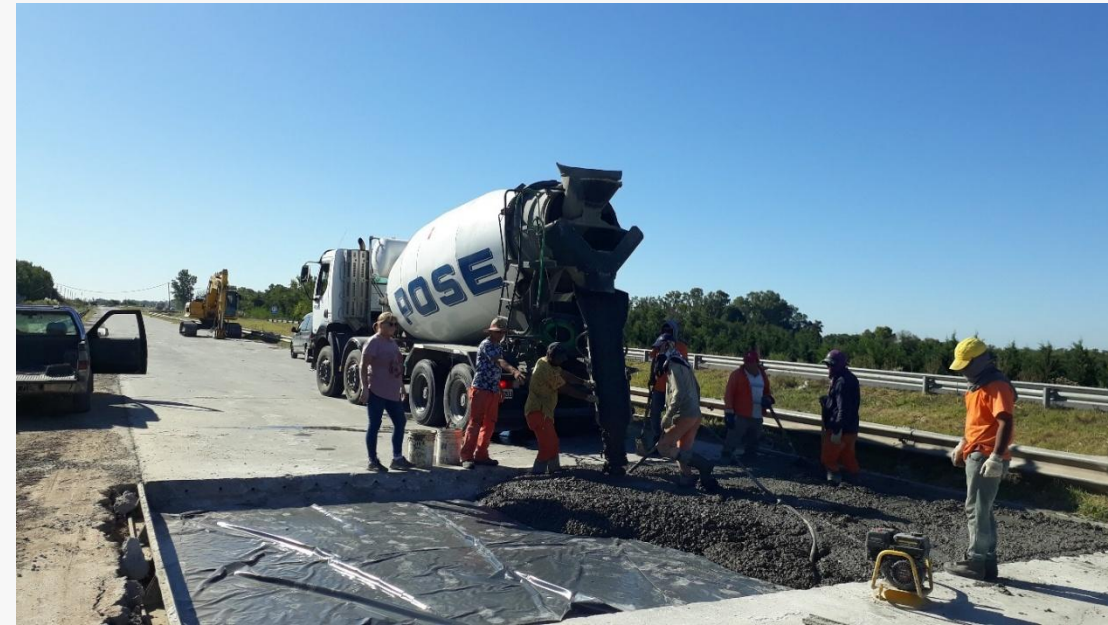
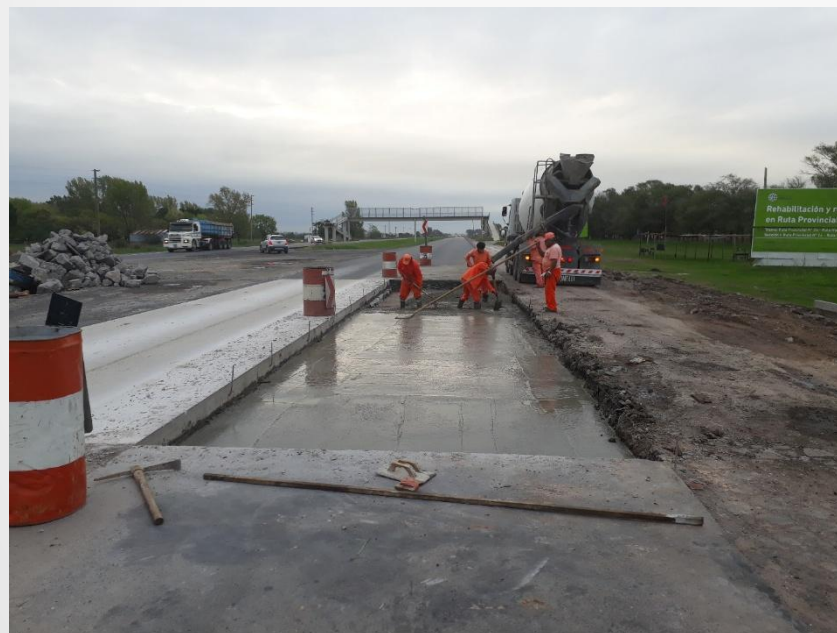
## Sección II

**Intervención requerida:  
Reconstrucción extensa.**

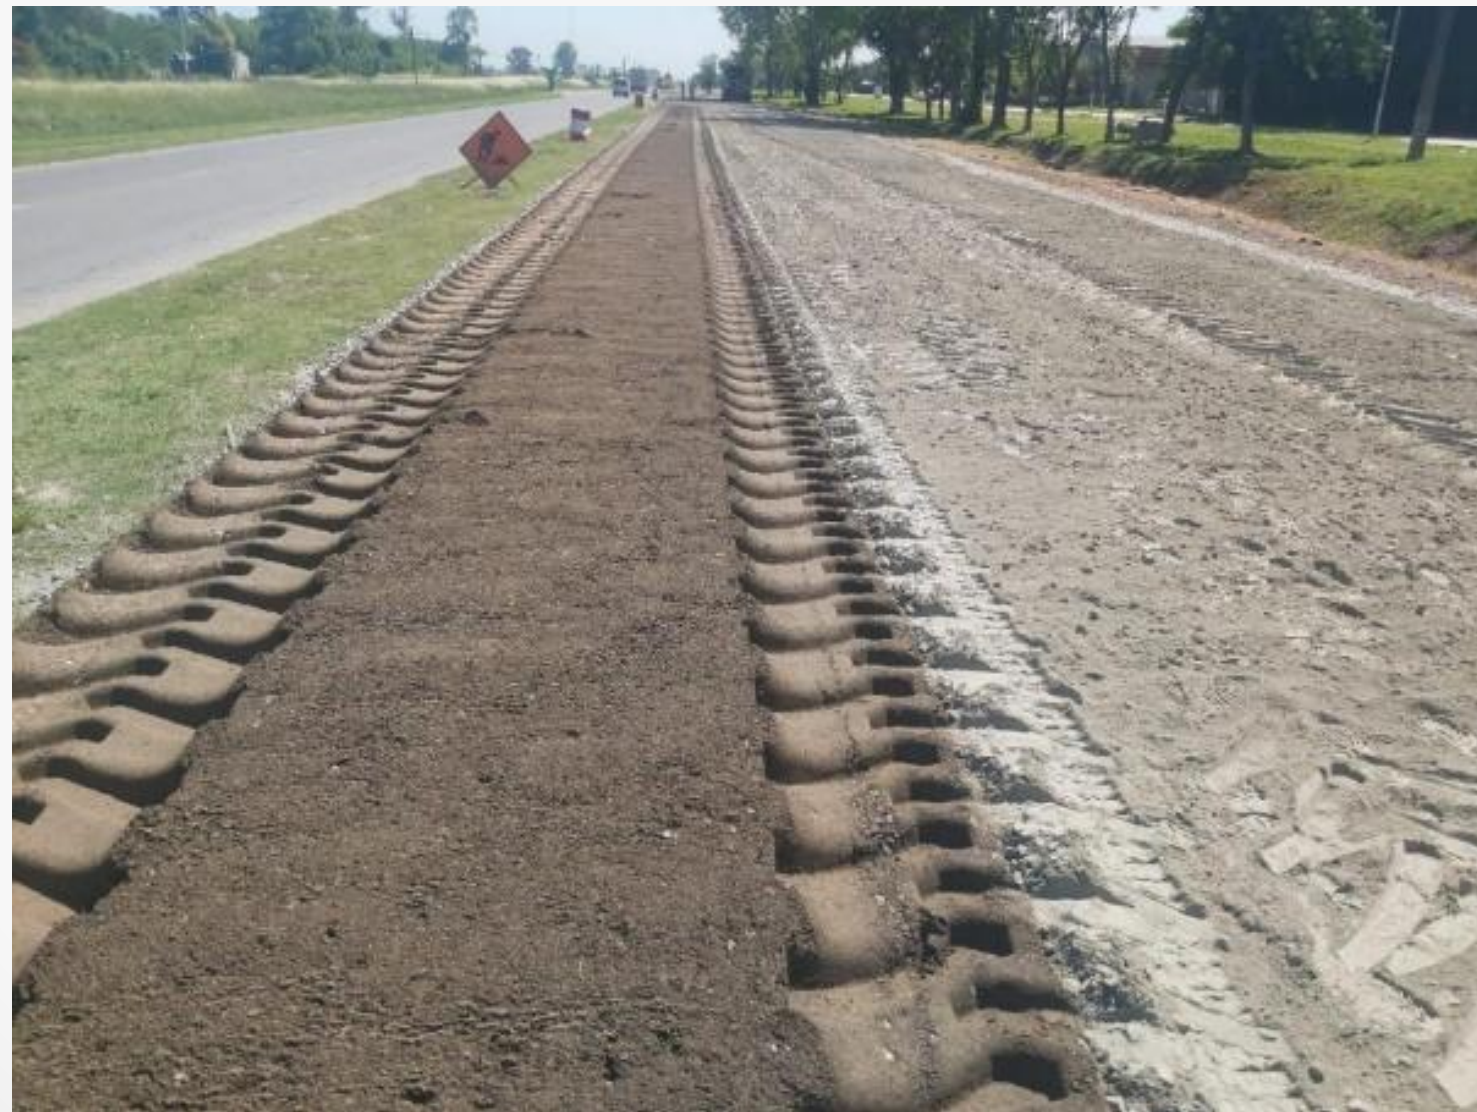
- Base de estabilizado granulométrico con RAP y cemento

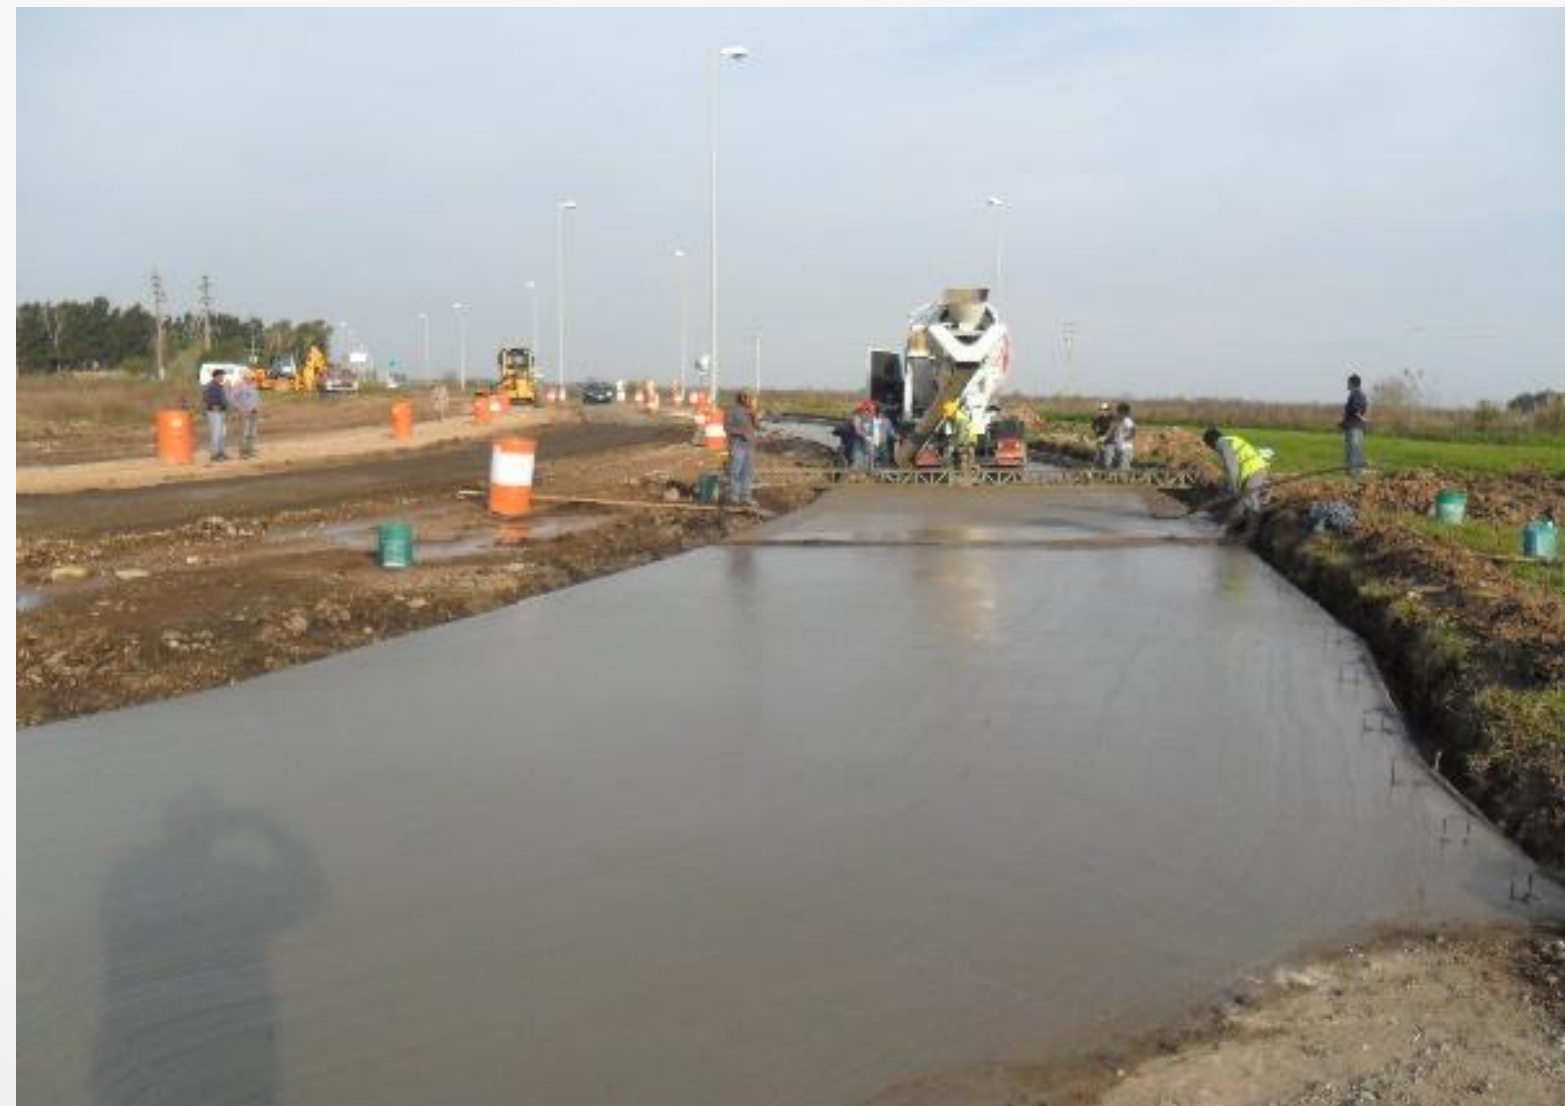
- Base de hormigón pobre.

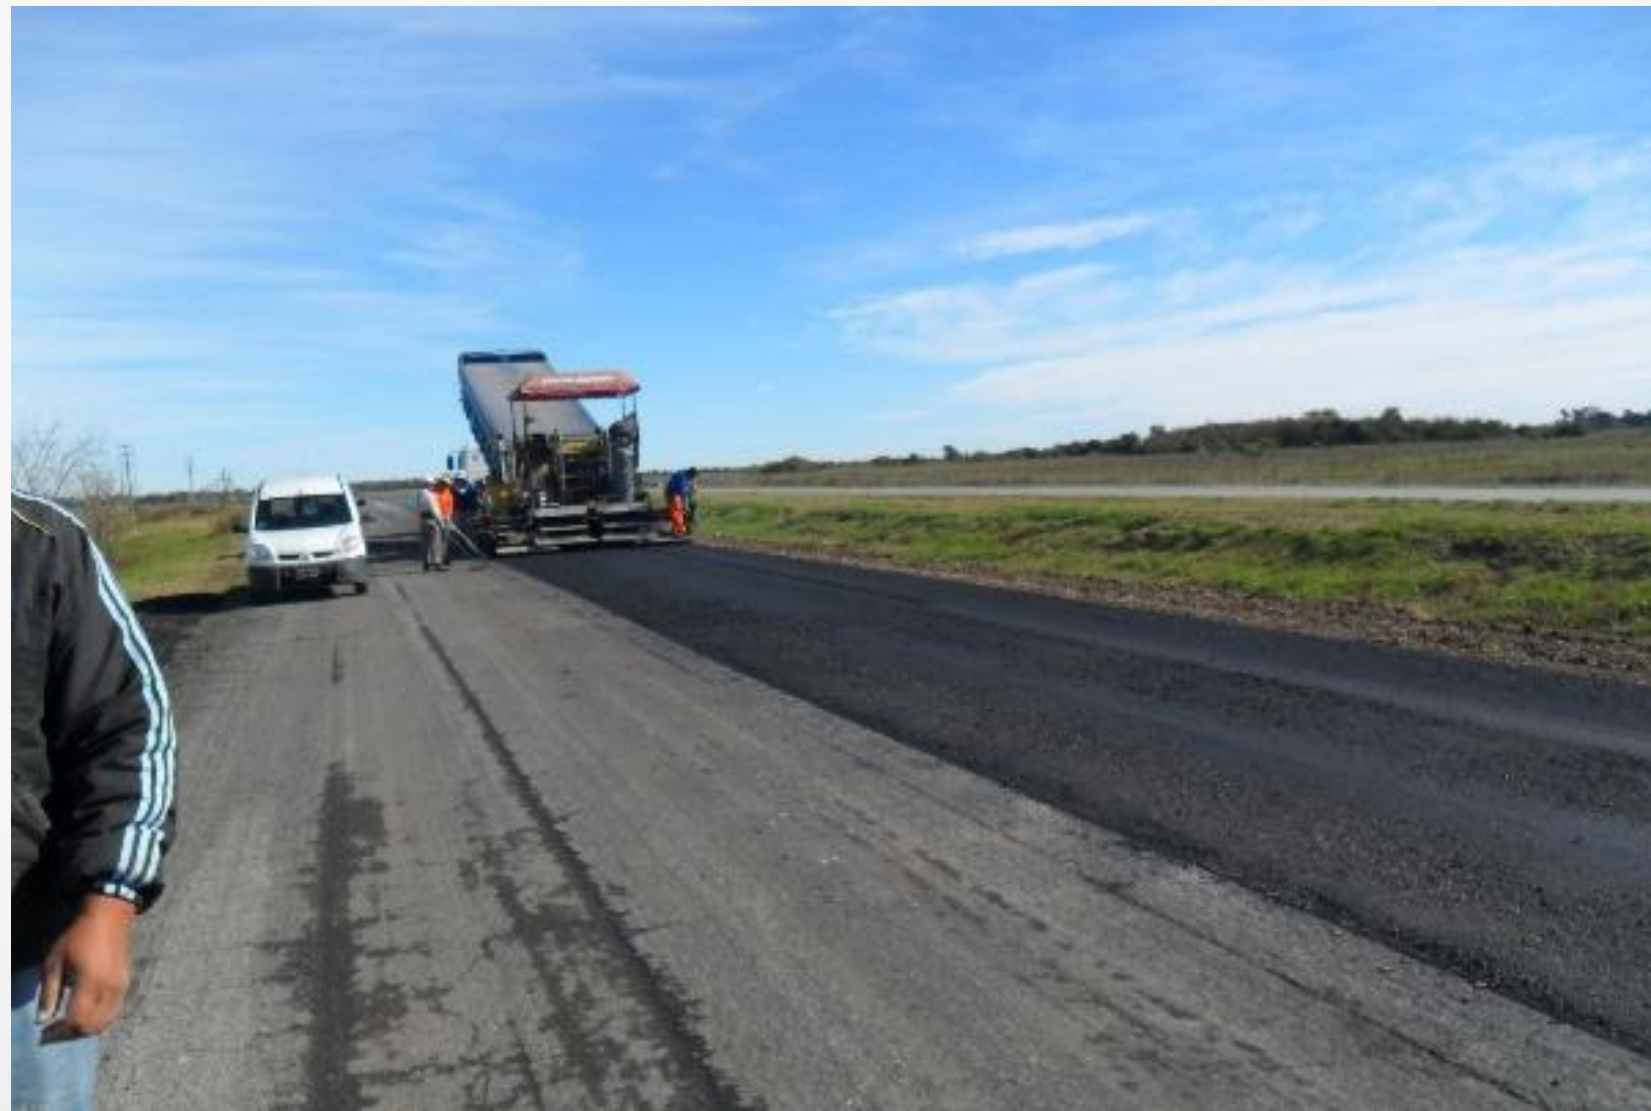
- Base asfáltica mediante soluciones de whitetopping.

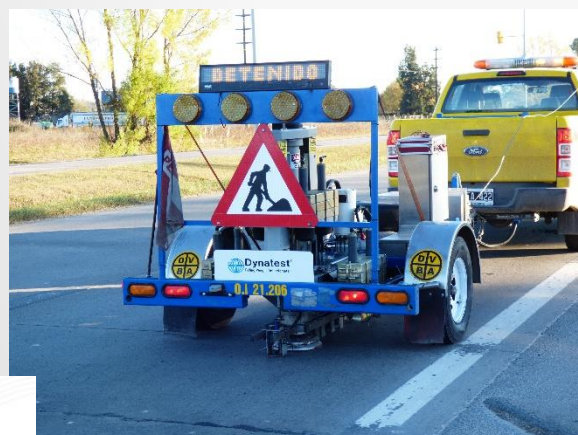
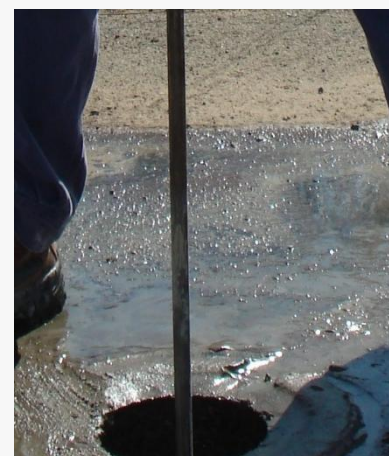
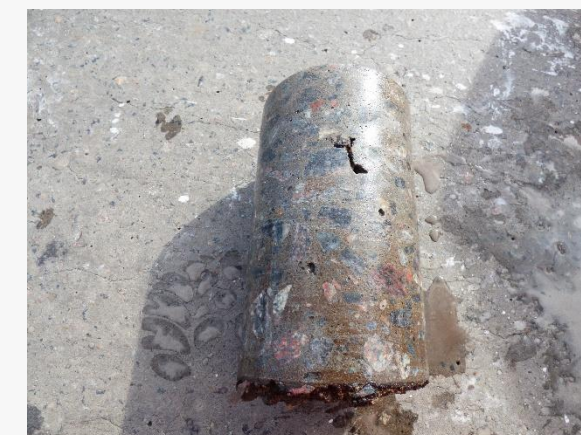
Uso de Deflectómetro de Impacto en el centro de las losas y juntas para medir respuesta estructural bajo carga.

Ensayos de Penetrómetro Dinámico de Cono para determinar el estado real y la debilidad de las sub bases.

Extracción de testigos para confirmación material de espesores y el nivel de degradación interna.

Estos datos determinaron los sectores a intervenir, las losas a reparar y la ubicación estratégica del tramo experimental.

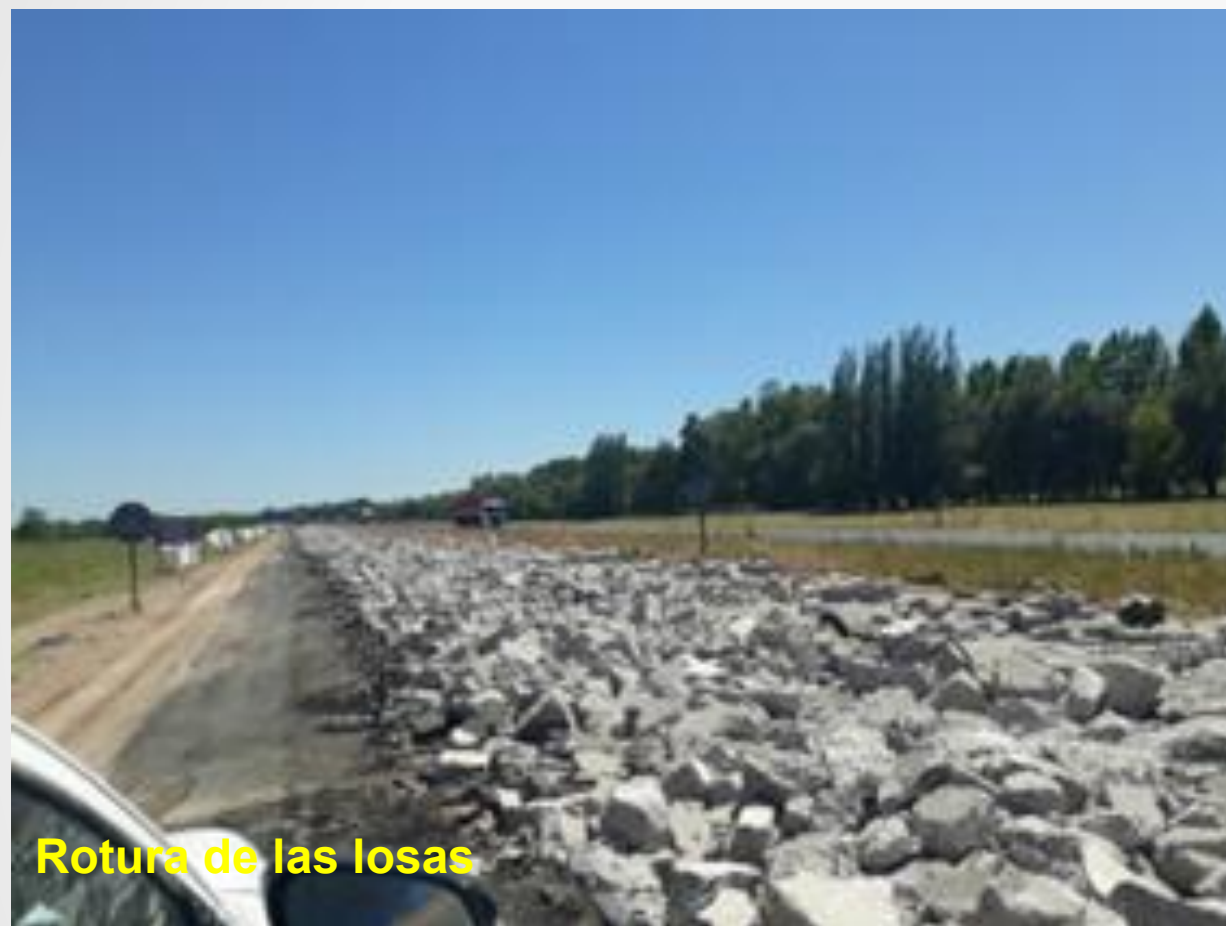
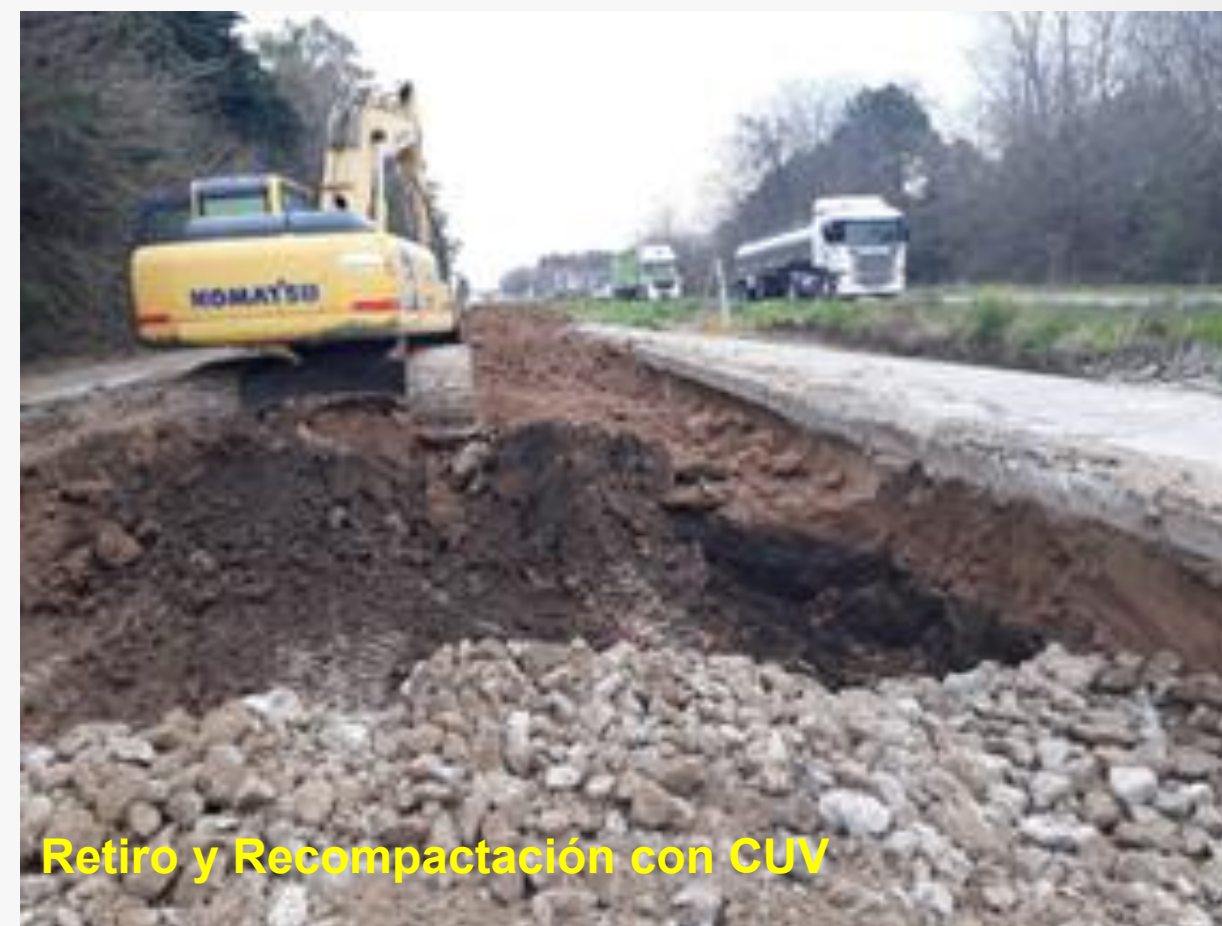
# Subsección I – Reconstrucción

**Etapas I: Rotura, retiro del hormigón y mejora de la base de apoyo**

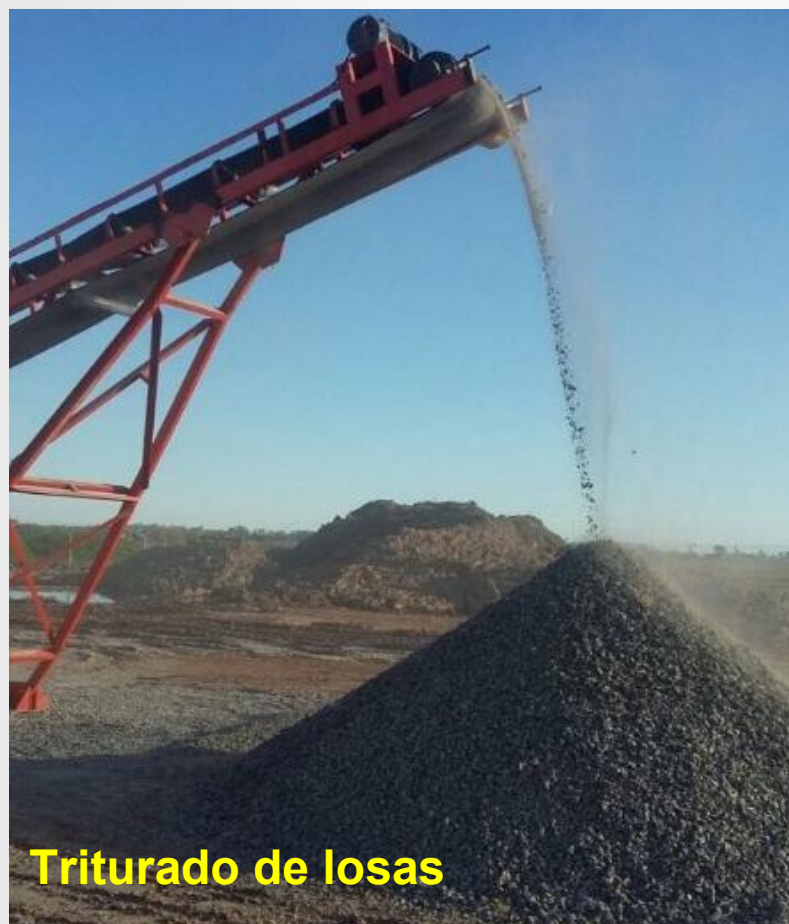
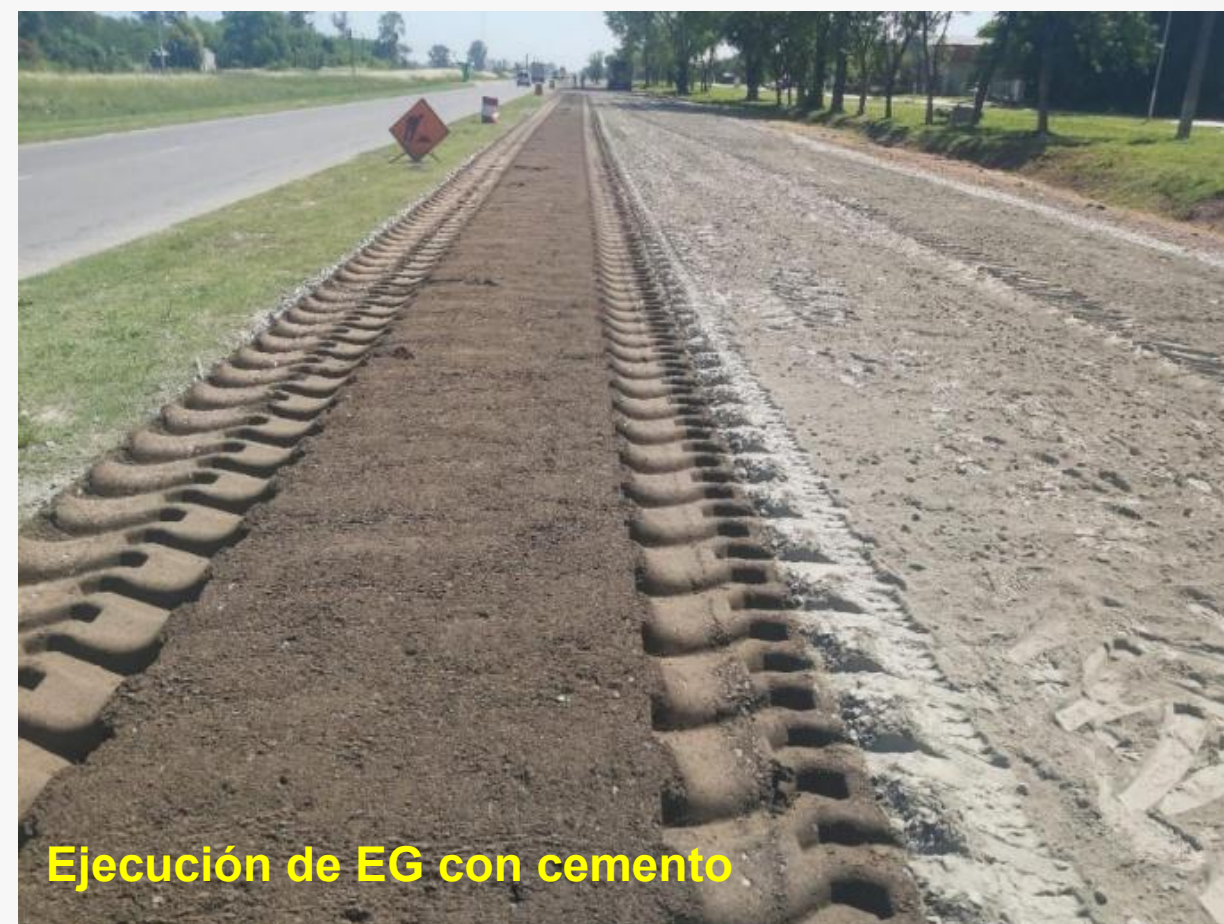
# Subsección I – Reconstrucción

**Etapas II: Trituración del hormigón y ejecución de estabilizado granular cementado**

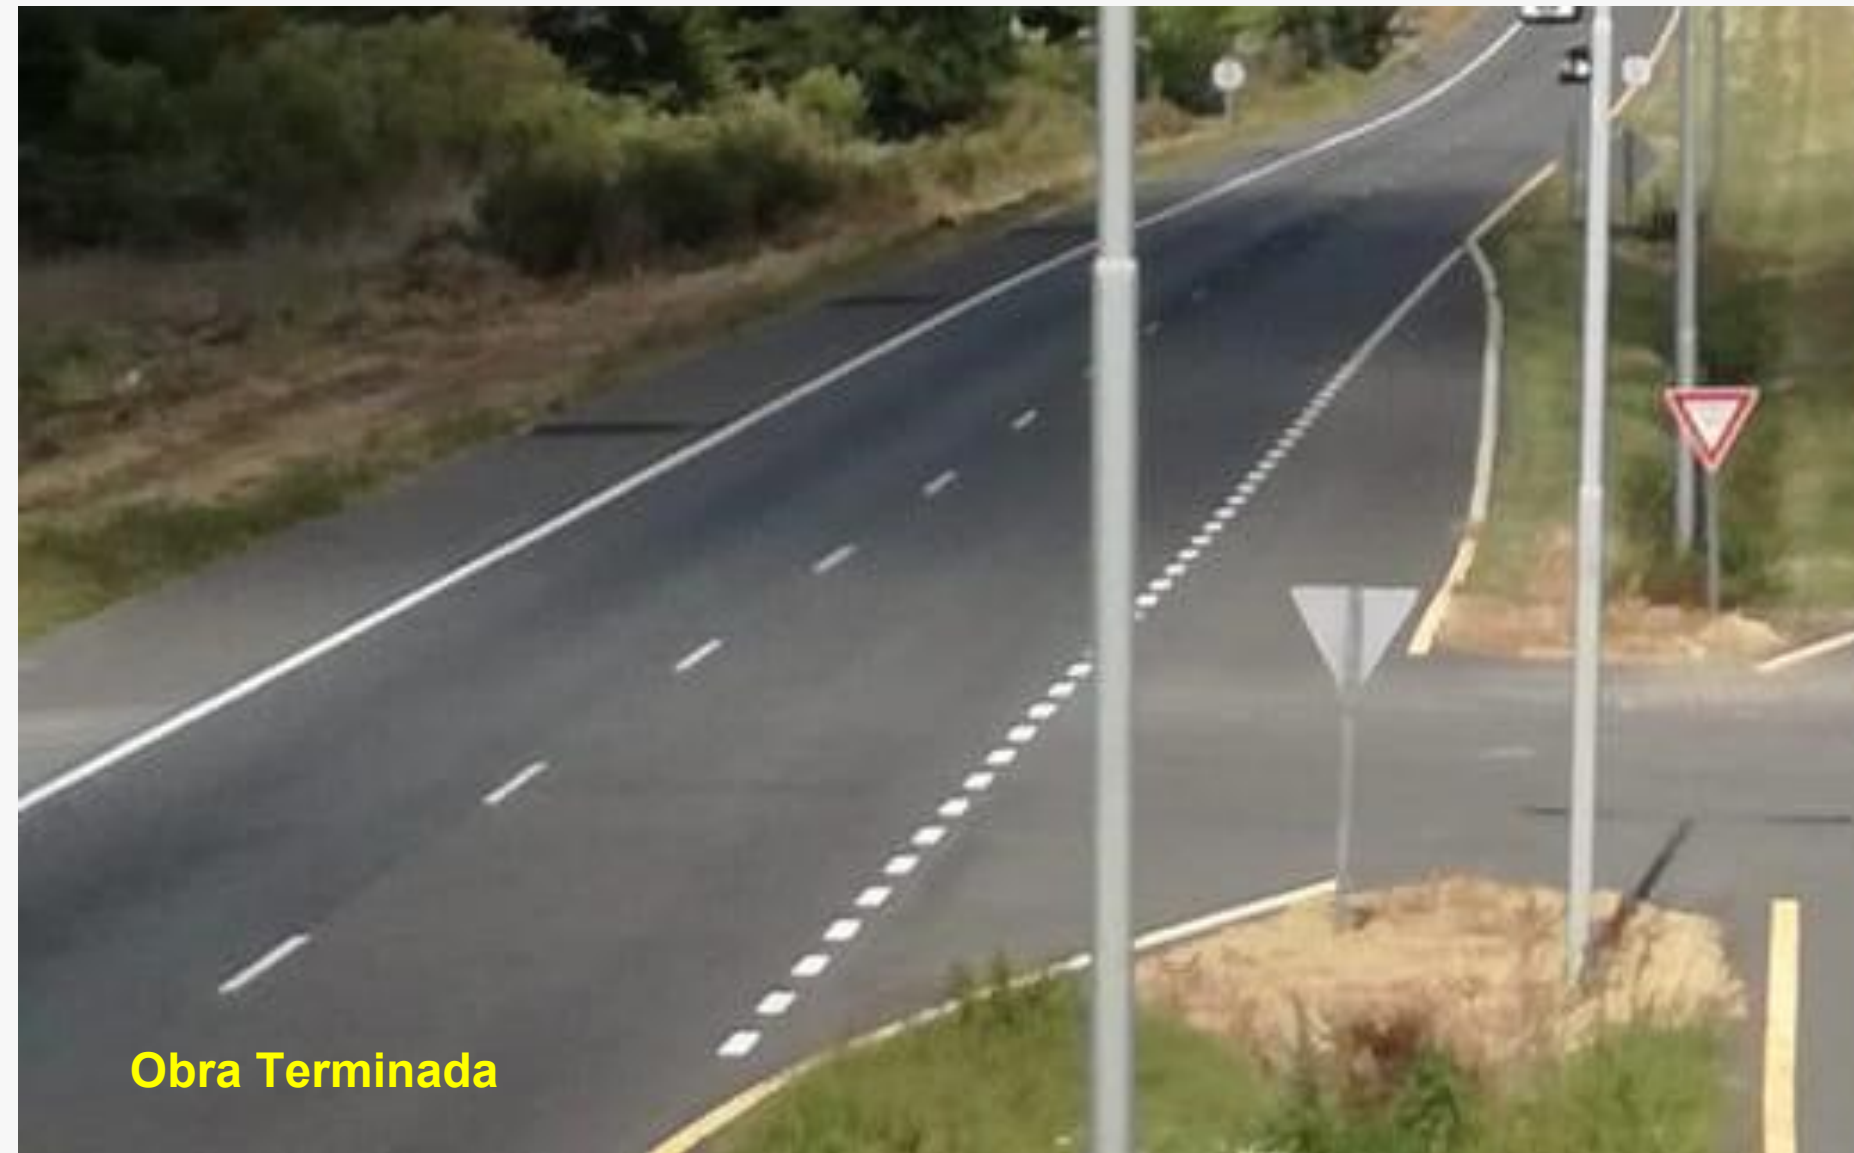
# Subsección I – Rehabilitación

Etapas III: Obra Terminada

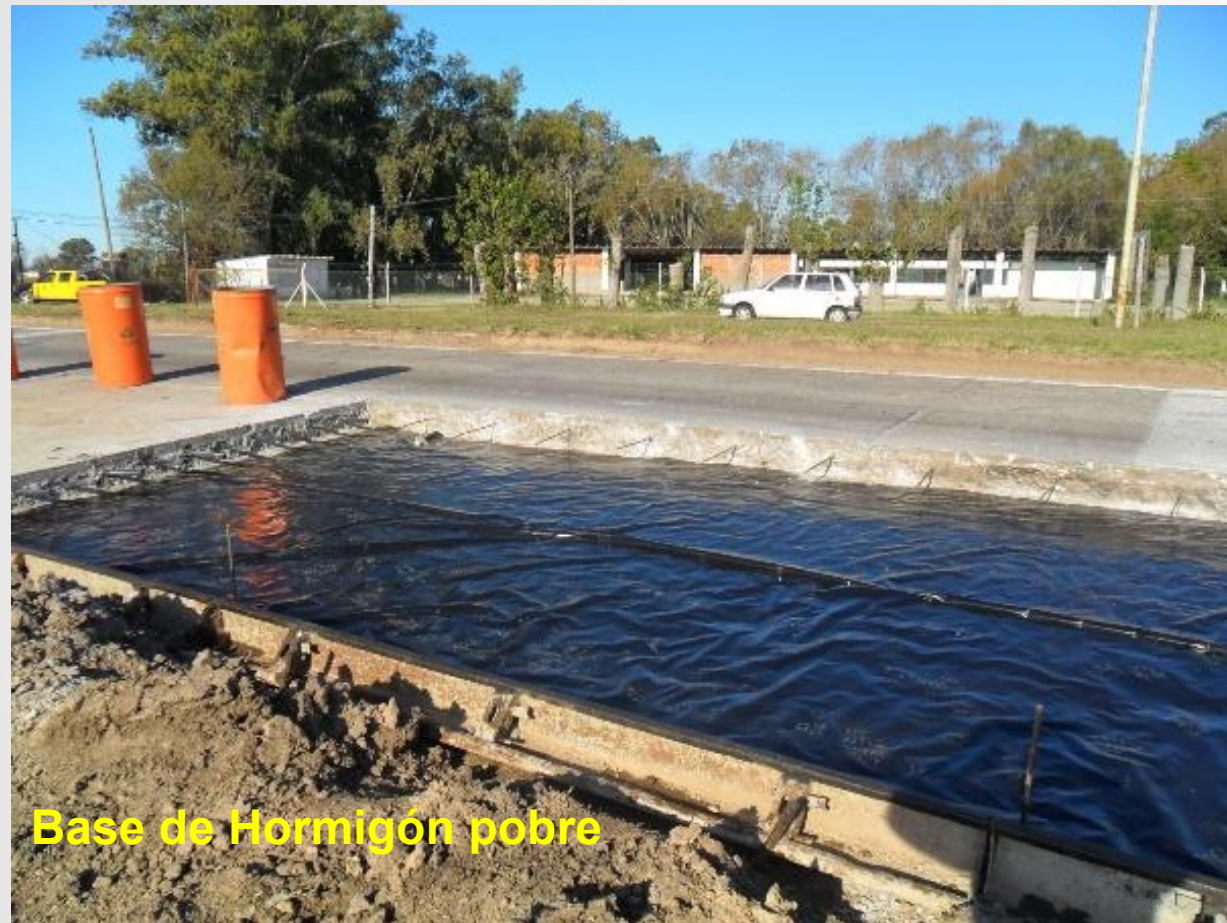
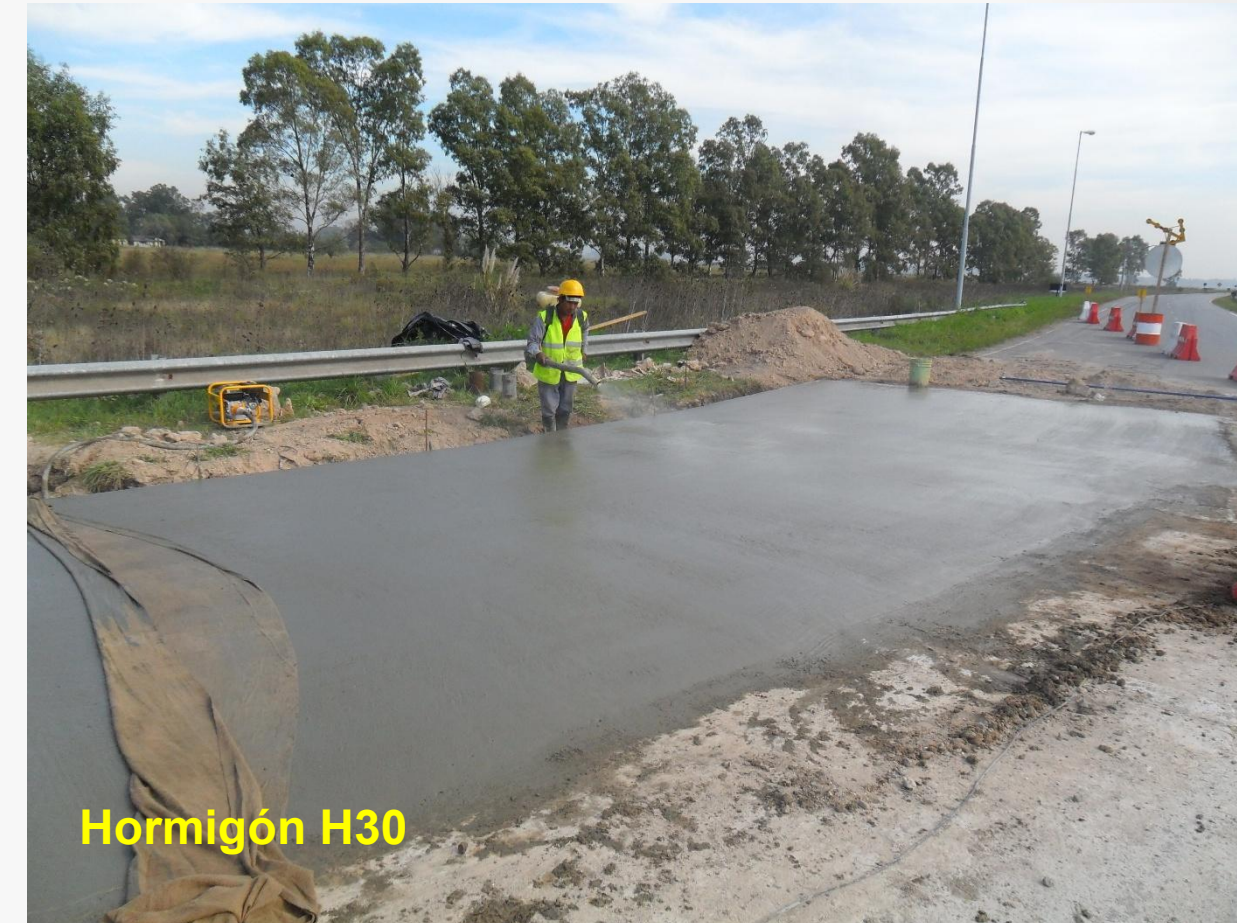
# Subsección II – Rehabilitación

## Etapas I: Bacheo
