**XIX CONGRESO ARGENTINO  
DE VIALIDAD Y TRÁNSITO**  
**11° EXPOVIAL ARGENTINA**

## **Bases para Pavimentos de Hormigón**

Experiencias, patologías e intervenciones en la Provincia de Buenos Aires

Autor: Ing. Pablo G. Morano

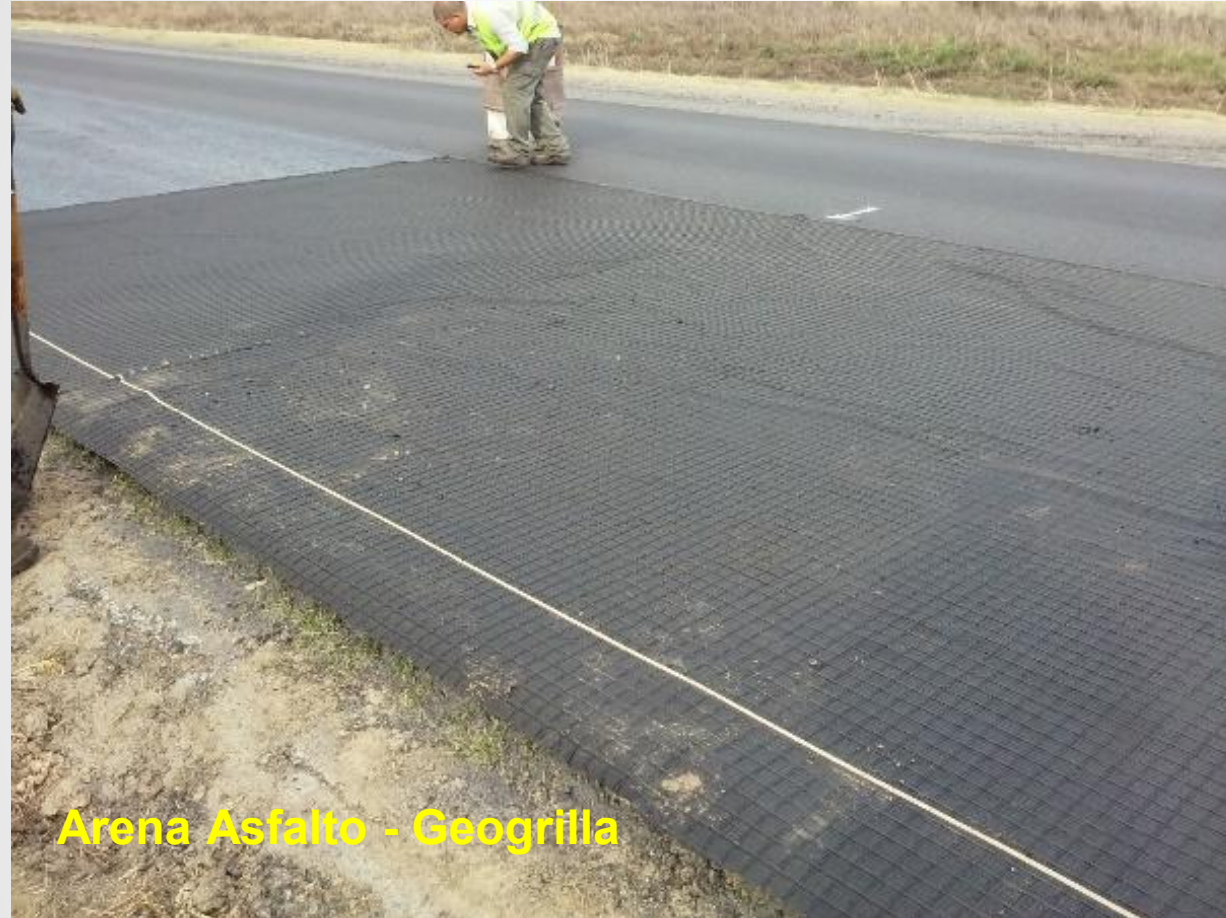
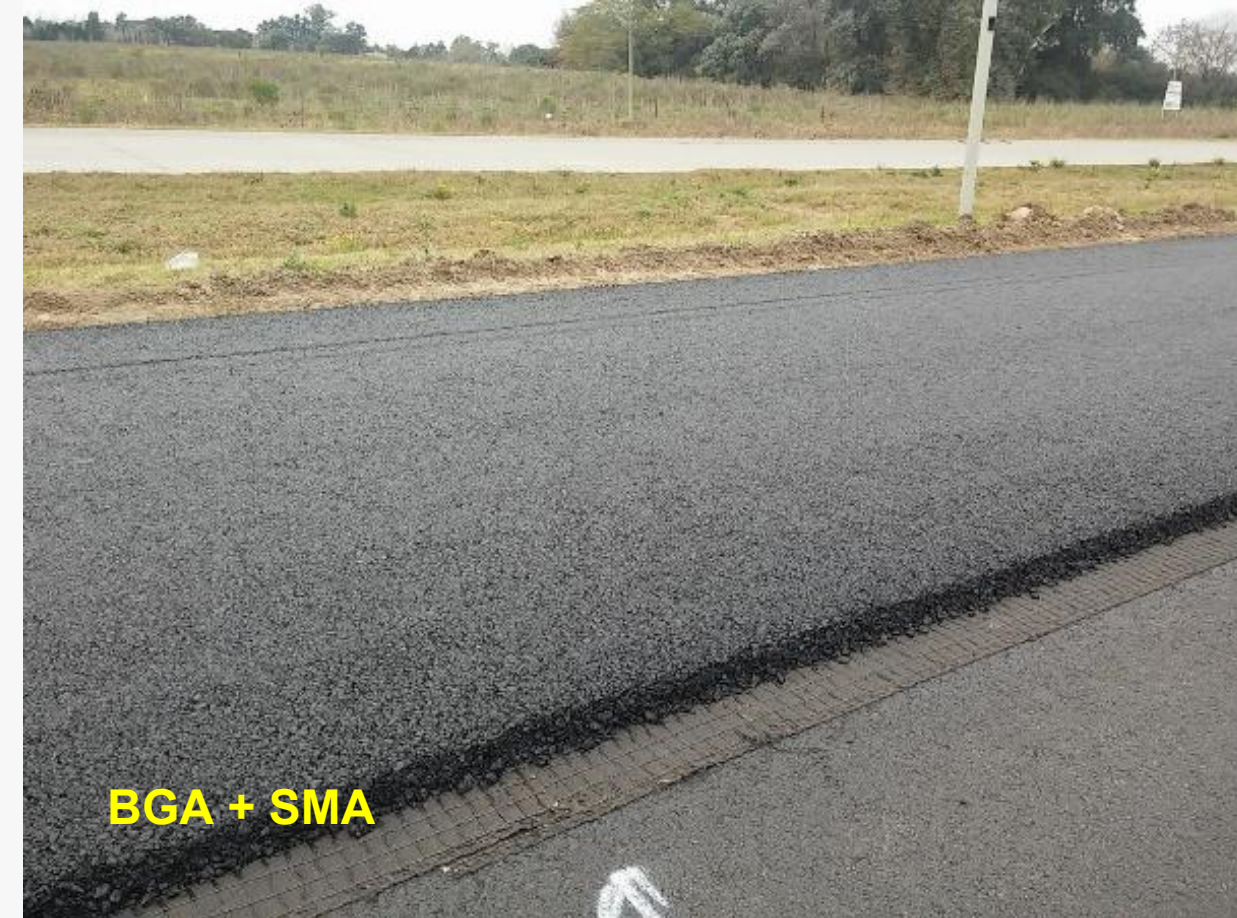
# Subsección II – Rehabilitación

## Etapas II: Refuerzo Asfáltico

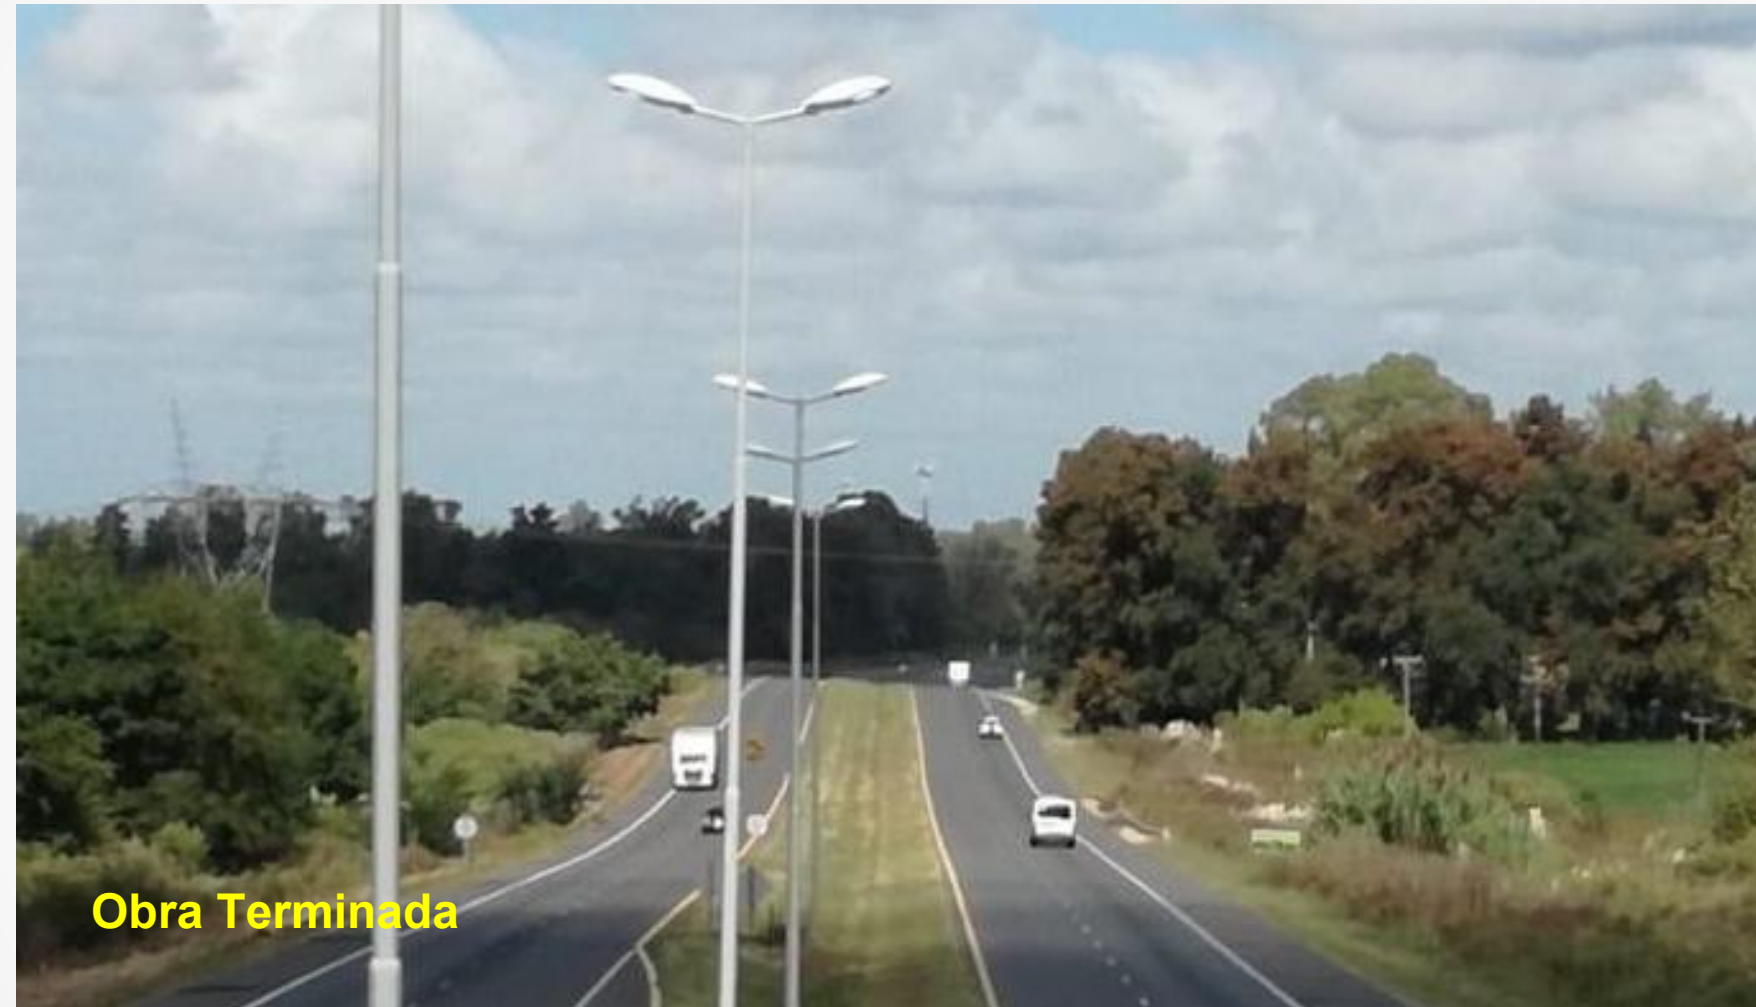
# Subsección II – Rehabilitación

Etapa III: Obra Terminada
