# Whitetopping en Uruguay: De los primeros proyectos a la consolidación de la técnica.

Ing. David Fontáns

GRINOR S.A.  
Grupo NGE

- ❑ Mayo 2011. Ruta 24 (*Guyunusa*)
  - 1er Rehabilitación de una vía rural.
  - Tránsito pesado.

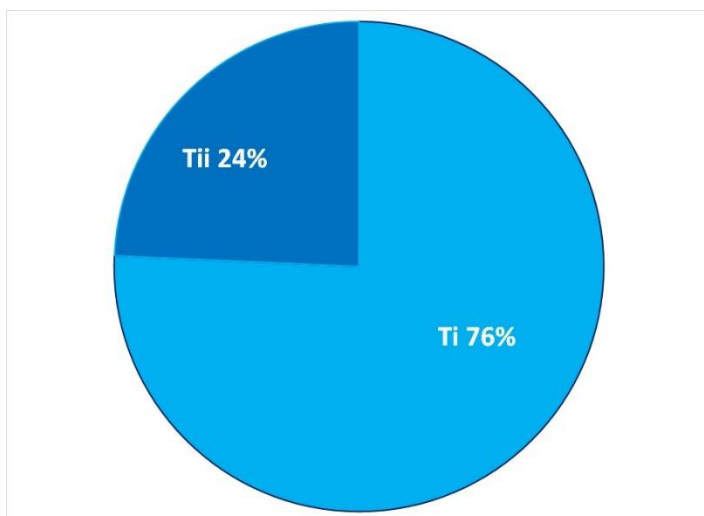
- El Tramo i, (2011) ha tenido 3 veces más intervenciones que el Tramo ii (2013).

*Evolución diferente entre ambas etapas de ejecución del proyecto.*

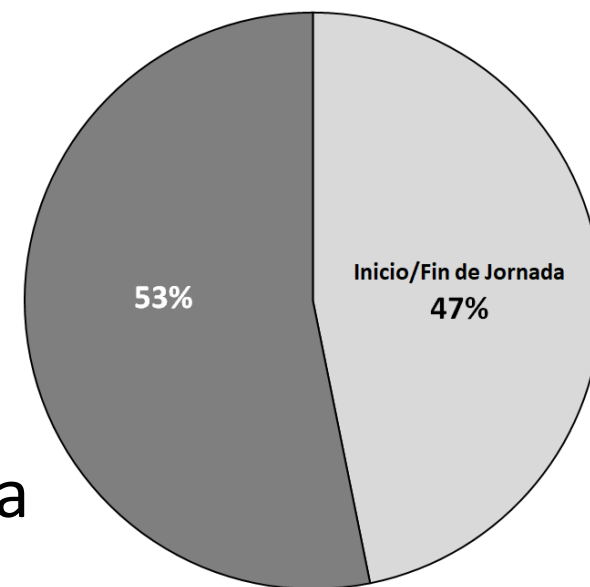
☐ Con 1,0% en la tasa de reposición de losas para la generalidad del proyecto, **se considera que el mismo está alineado con la evolución constatada para este tipo de pavimento.**

☐ Prácticamente la mitad de las patologías que han merecido intervención se han dado en las losas próximas a los inicios o fines de las jornadas.

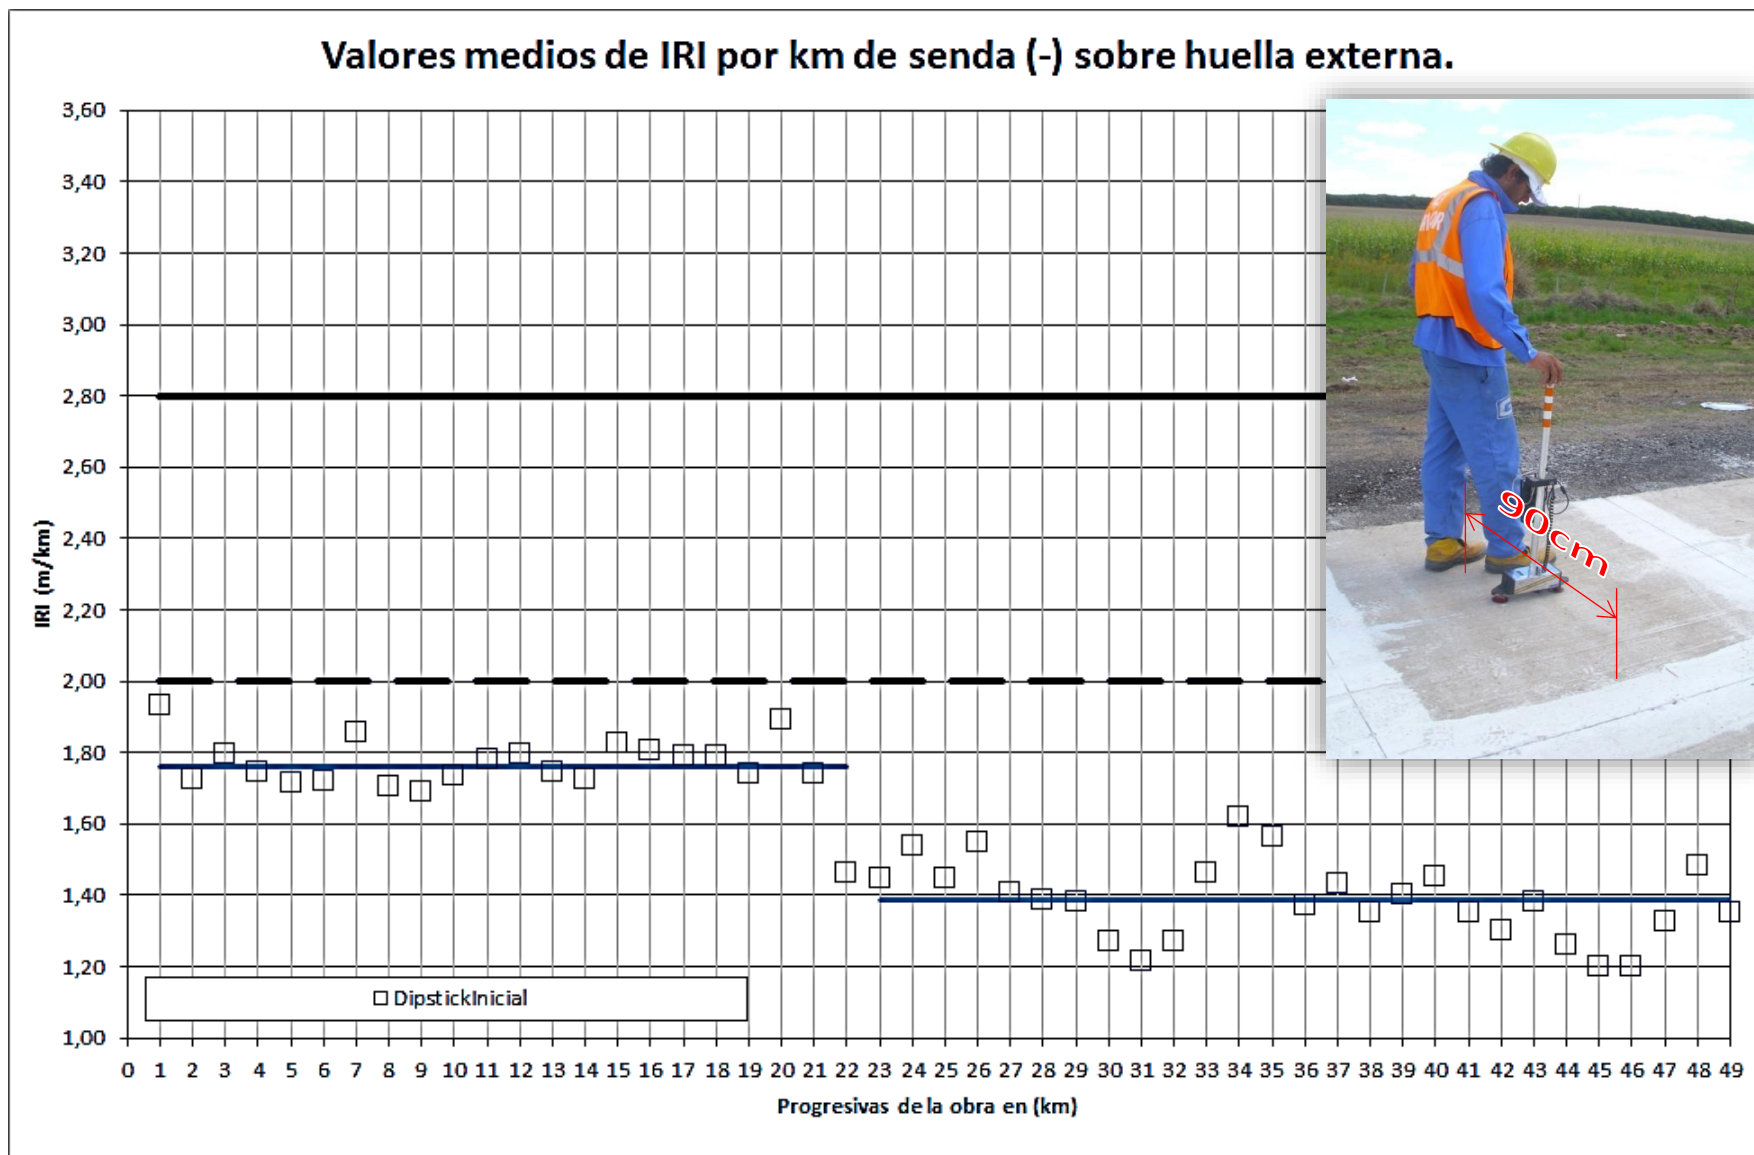
- Valores medios de tramo y por Km luego de la construcción .

*Las líneas horizontales correspondían a los umbrales de aceptación (2,8 m/Km) y de bonificación (2,0 m/Km)*

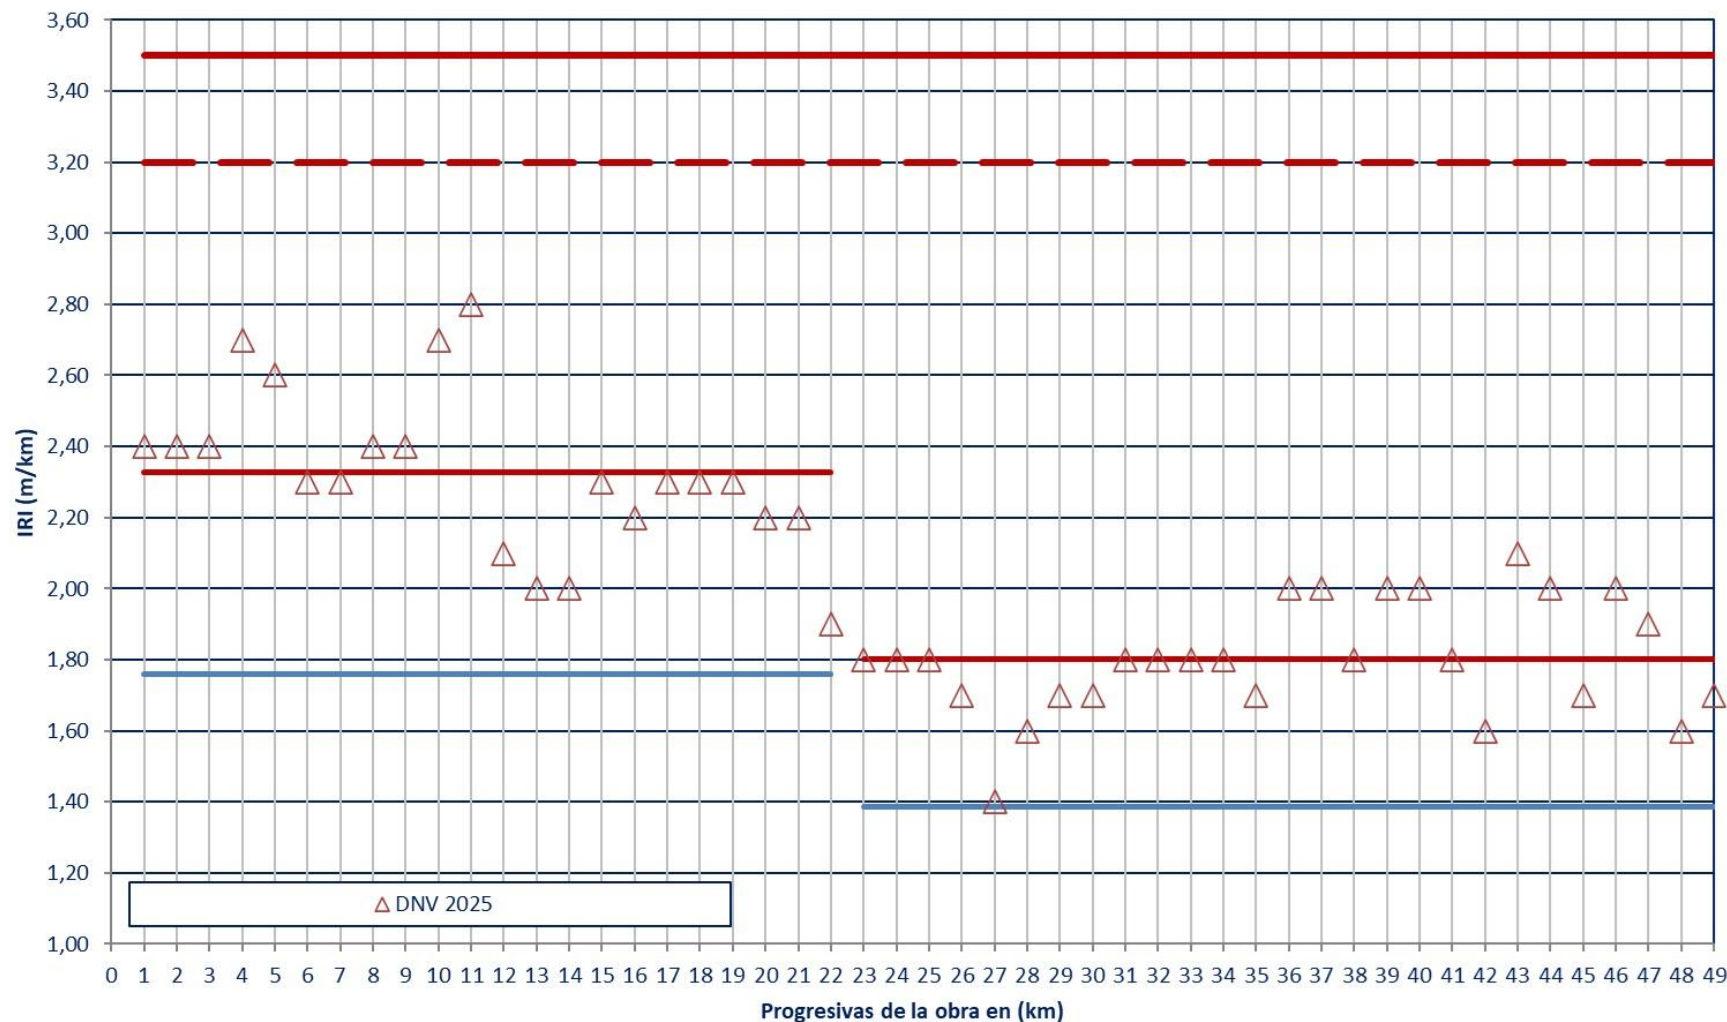
- Valores medios de tramo y por Km en la actualidad.
- El 94% de los tramos aún cumple con la condición de construcción.
- $\approx 0,03$  a  $0,04$  mm/m promedio anual de evolución por tramo.

*Las líneas horizontales corresponden a los umbrales de mantenimiento (3,5 m/Km y 3,2 m/Km), aplicado a cada Km y al cada tramo respectivamente.*

Valores medios de IRI por km de senda (-) sobre huella externa.

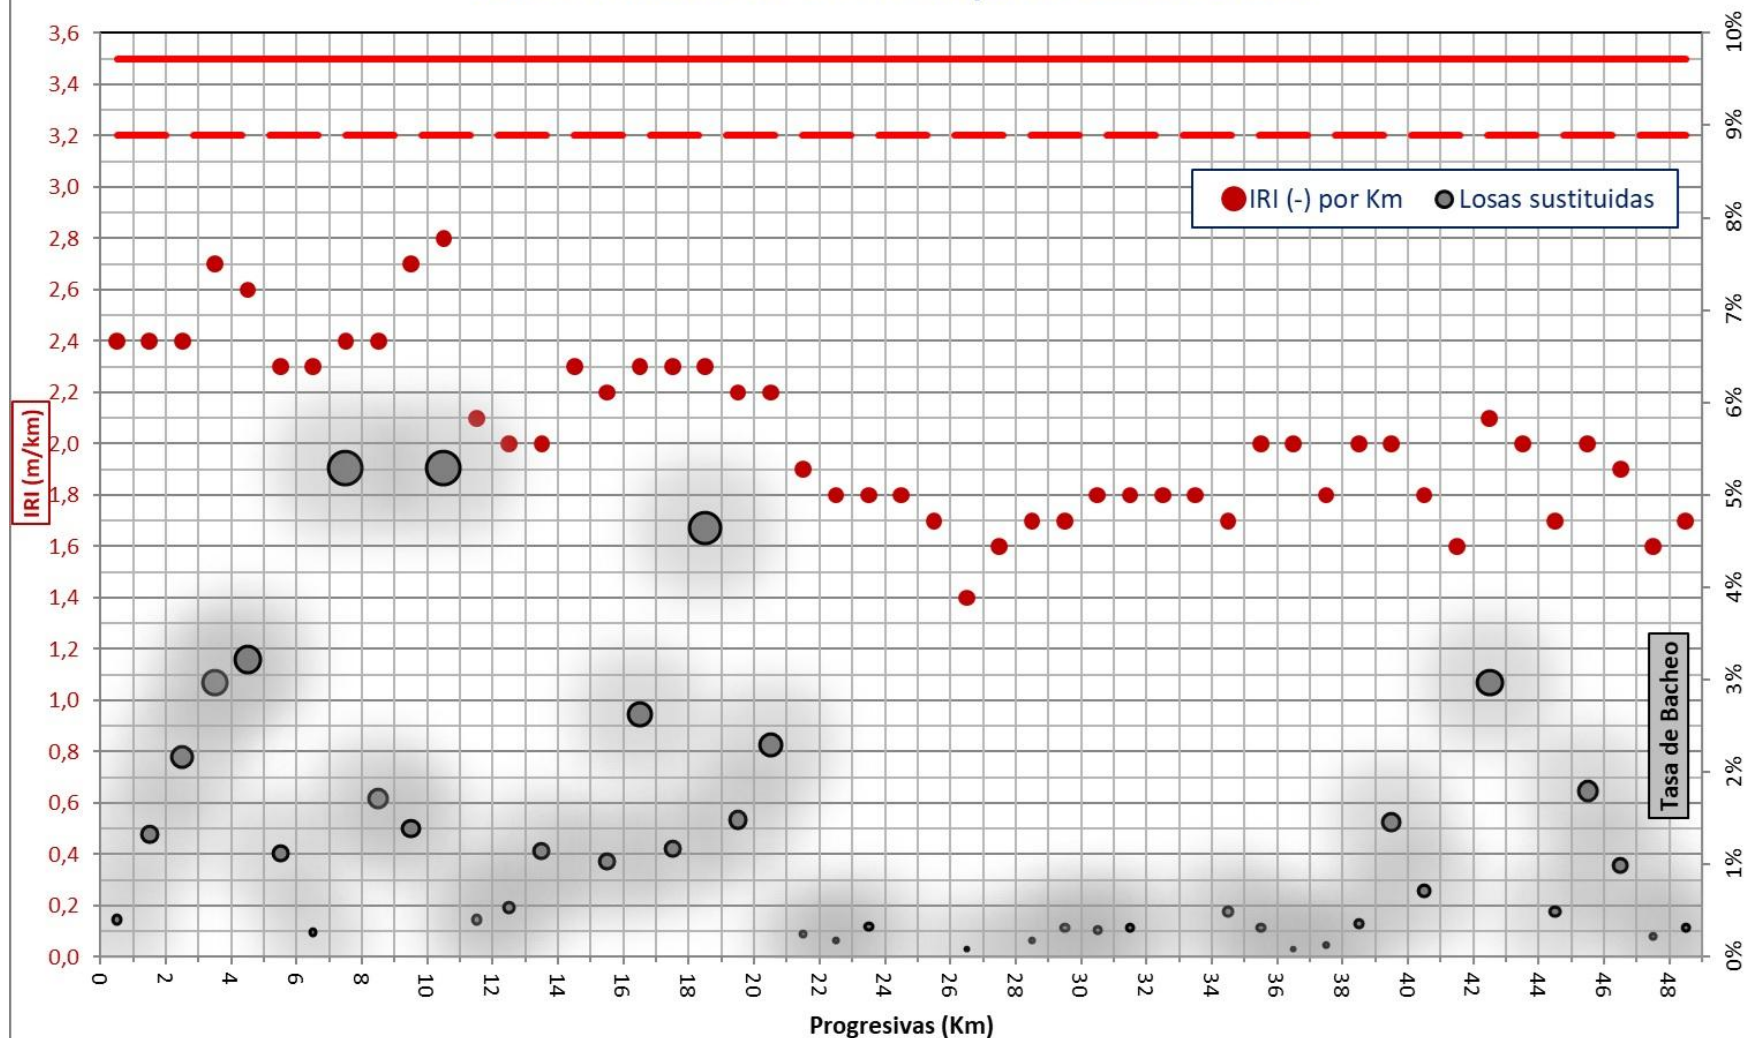
- IRI acorde a expectativas.
- Tendencia clara de presencia de deterioros con mayor rugosidad.

Valores medios de IRI en etapa de conservación

IRI y tasa de bacheo por Km.
